**Fuente del Bordoño (Villena)**

*Actuaciones arqueológicas en la provincia de Alicante. 2005*

| <b>Tipo de intervención:</b> | Documentación |

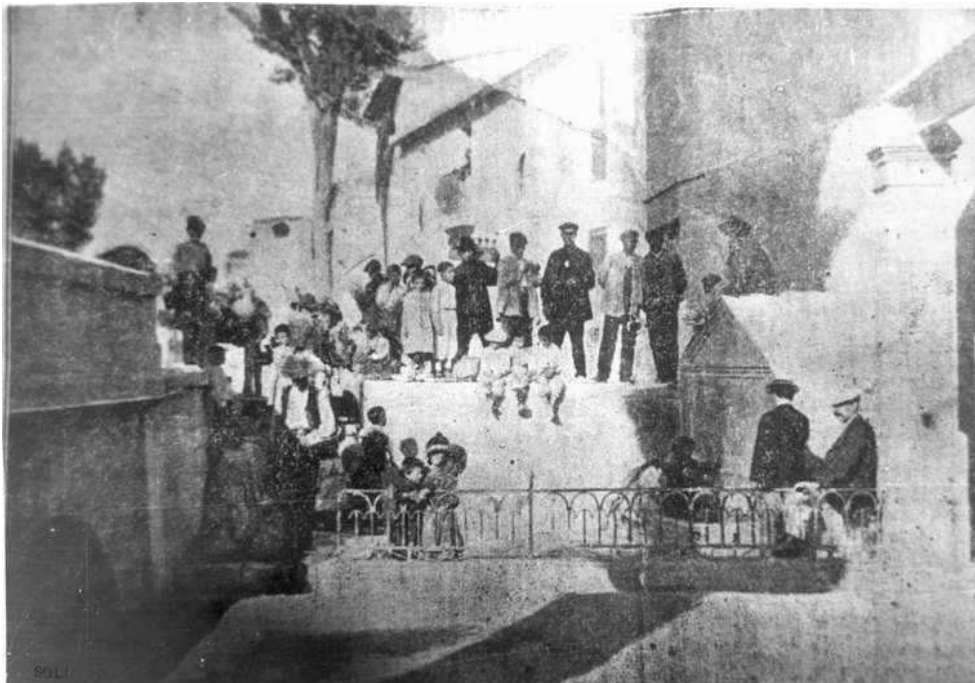
Fotografía antigua de la fuente

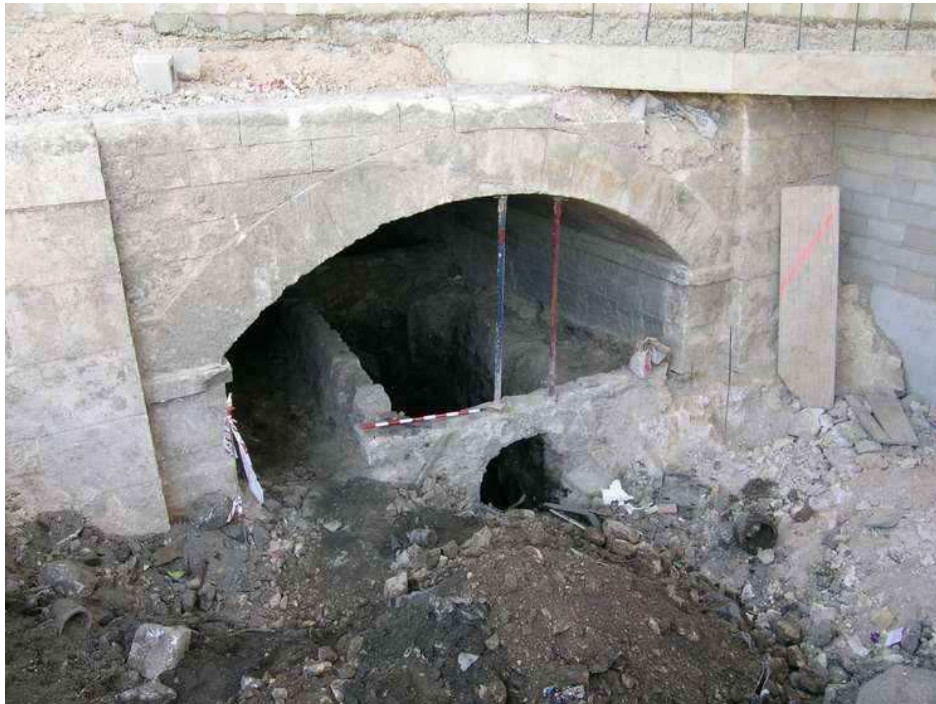
La fuente del Bordoño era una de las más monumentales de todas las que fluían en Villena. Se conservan, únicamente, un frente de sillares con una bóveda de ladrillo de medio punto y varios peldaños de las dos escaleras que descendían a la zona por donde discurría la corriente de agua. Si existen estructuras conservadas en torno a estos elementos, se deberá valorar tras la excavación del relleno de tierra que cubre el entorno del monumento.

Fuente del Bordoño
