## **Encauzamiento de pluviales hasta el río Verde (Castalla y Onil)**

*Actuaciones arqueológicas en la provincia de Alicante. 2003*

| <b>Tipo de intervención:</b> | Prospección arqueológica |

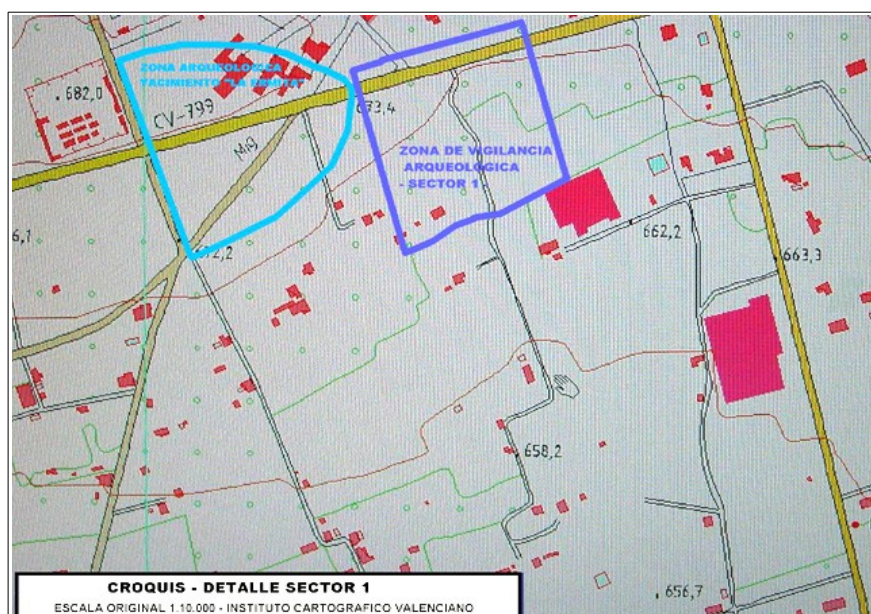
Situación del Sector 1 junto al yacimiento de La Ermita

Localizado en el inicio del tramo estudiado en las proximidades del casco urbano de Onil, se caracteriza por encontrarse junto a una suave loma ya cortada parcialmente por obras de una carretera. En ella observamos la presencia de algunos bancales de piedra seca junto a escasos fragmentos

Correspondería a la zona inmediata donde ubica la ficha de inventario de yacimientos de la Conselleria de Cultura el asentamiento romano de La Ermita. La zona concreta del yacimiento situado al sur de la carretera o está ubicado erróneamente en la citada ficha o ha sido completamente destruido en fechas recientes, pues pudimos observar un gran aporte de tierras y escombros y la apertura de algunas zanjas

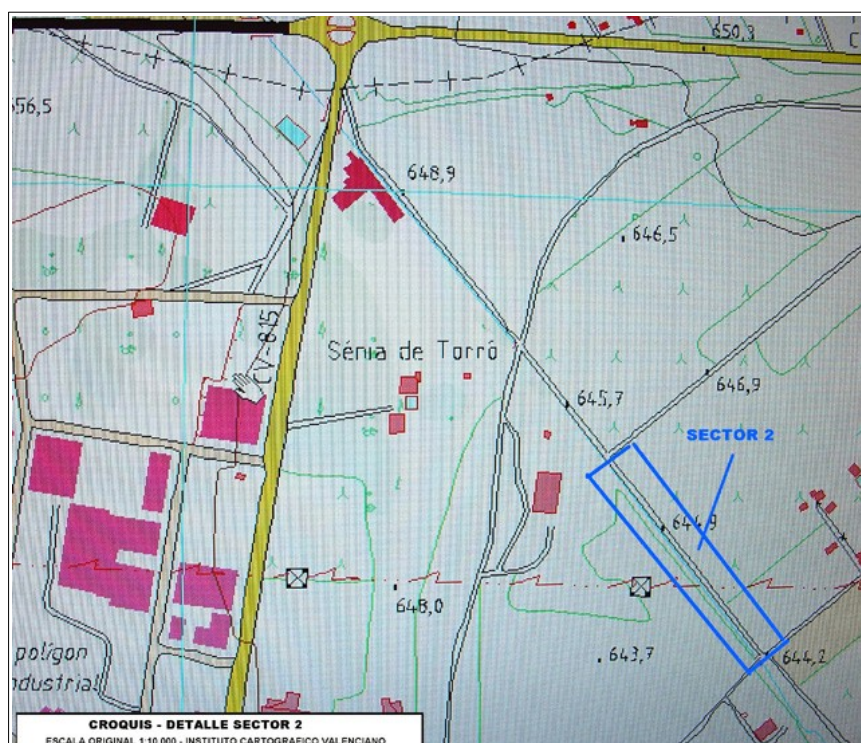
Situación del Sector 2

Localizado en el final del tramo estudiado en las proximidades de varias estructuras de hábitat, se caracteriza por ser un espacio completamente llano dedicado en su momento al cultivo de regadío. En él y asociados al barranco que corre por esta zona encontramos restos de estructuras de sillar, en su mayoría elementos de posible función hidráulica.

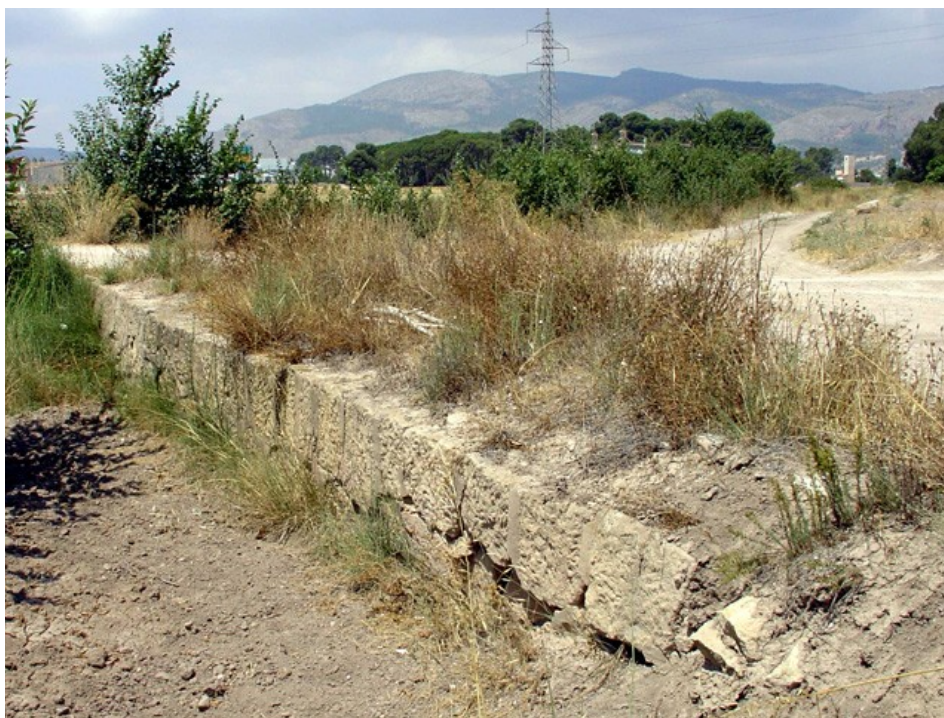
Estructura de sillares en el barranco en el Sector 2

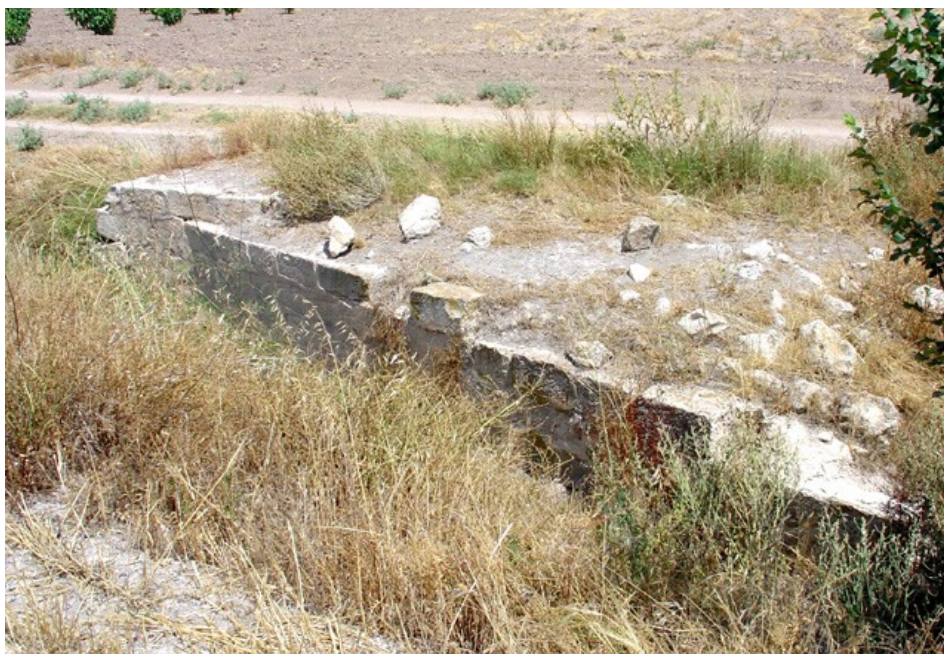
Detalle estructura de sillares en el barranco en el Sector 2
