**Gasoducto AS-9. Finca del molino de papel (Tibi y Xixona)**

*Actuaciones arqueológicas en la provincia de Alicante. 2000*

| <b>Nombre de la intervención:</b> | <b>Gasoducto AS-9 (Finca del molino de papel)</b> |
| <b>Tipo de intervención:</b> | Seguimiento de obra |

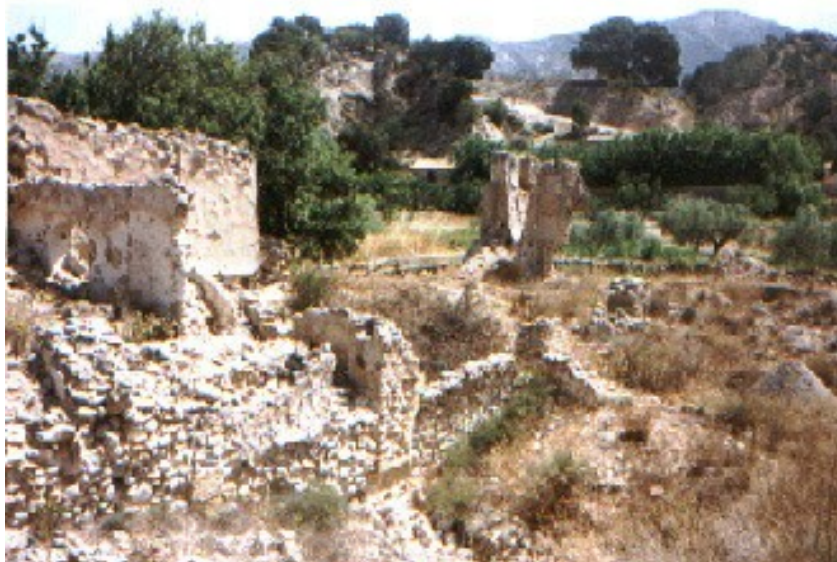
Son los restos aún en pie del antiguo molino de papel, del que aún se puede observar una piedra de moler en la esquina derecha de la foto, y que más tarde pareció sufrir modificaciones en su estructura para ser reutilizado como casa.

Vista general del antiguo molino de papel

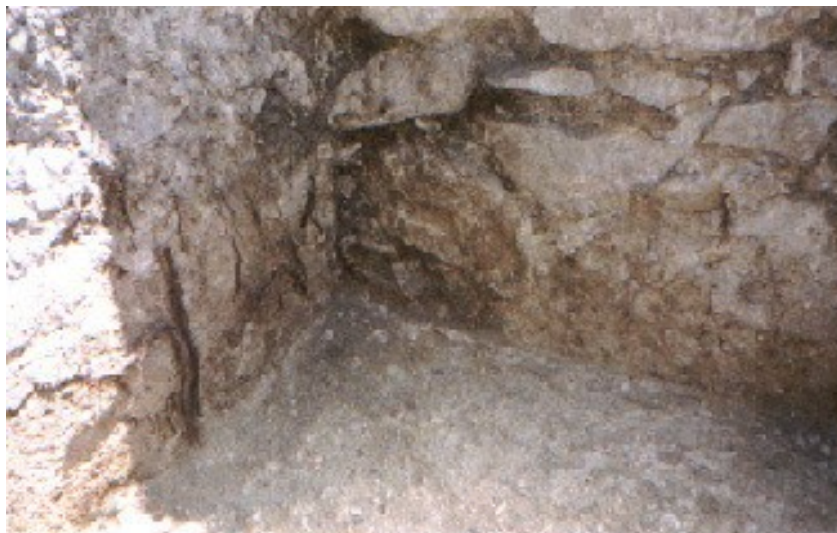
aguas del río Verde que flanquea la finca; y dos muros paralelos de mampostería, que podrían formar parte de un depósito o balsa.

Se trata de la esquina que formaban los muros antes citados, y que por los restos de tierra hallados parecen indicar que se trate de un depósito o pequeña balsa de líquido.

Detalle de la esquina de los muros del posible depósito o balsa
