Entorno de la ermita de San Bartolomé. Castell d'Almizra (Campo de Mirra)

Actuaciones arqueológicas en la provincia de Alicante. 2003

Nombre de la intervención:	Entorno de la ermita de San Bartolomé (Castell d'Almizra)
Municipio:	Campo de Mirra / El Camp de Mirra
Comarca:	El Alto Vinalopó / L'Alt Vinalopó
Directores:	José David Busquier Corbí y Jesús García Guardiola (TPC, S. L.)
Equipo técnico:	Trabajos de Patrimonio Cultural, S. L.
Autor del artículo:	Jesús García Guardiola
Promotor:	José Limorti Guill (párroco de Benejama, Campo de Mirra y Cañada)
Autorización:	2003/0161-A
Fecha de la actuación:	3/2003
Coordenadas localización:	30SXH839939, hoja de Onteniente (820)
Periodo cultural:	Almohade
Material depositado:	Museo Arqueológico Municipal Torre Font Bona de Banyeres de Mariola
Tipo de intervención:	Control, seguimiento y excavación arqueológica

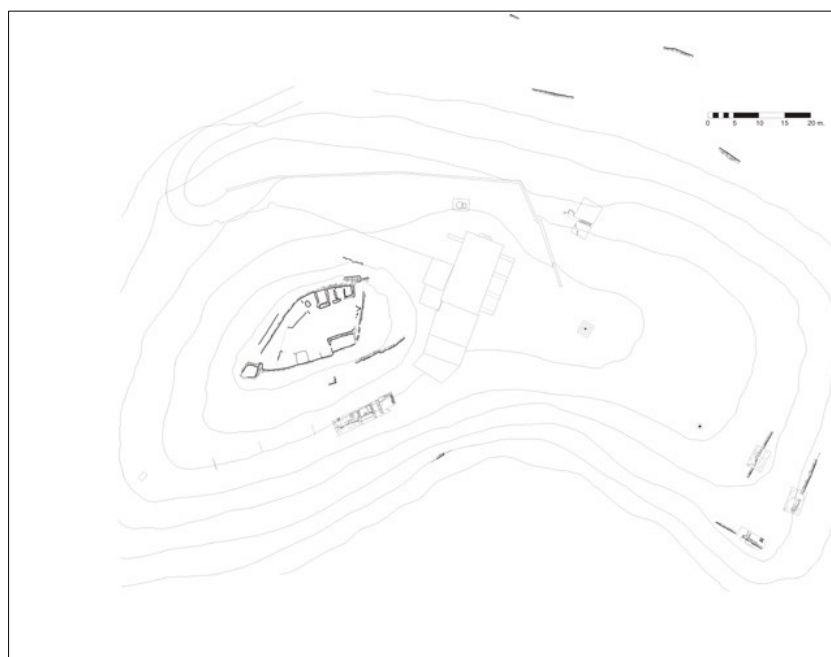
Planta general del cerro de San Bartolomé

Estas actuaciones arqueológicas se han realizado en tres laderas del cerro, que nosotros hemos subdividido en sectores:

SECTOR I: ladera este, donde para la construcción de una serie de terrazas apareció un interesante lienzo de muro. En esta ladera también se ha realizado una pequeña zanja para soterrar un pequeño tubo de PVC de 10 cm de diámetro para subir el agua potable a la ermita desde el casco urbano de Campo de Mirra.

SECTOR II: vertiente noroeste, donde se ha detectado otra interesante zona durante los trabajos de aterrazamiento de la ladera, que ha sido también excavada, apareciendo restos de edificaciones islámicas.

SECTOR III: cara sur y suroeste, donde se pretendía remodelar una serie de terrazas antiguas muy dañadas por la erosión, y que han sacado a la luz nuevos lienzos de muros que delimitan un nuevo espacio construido.

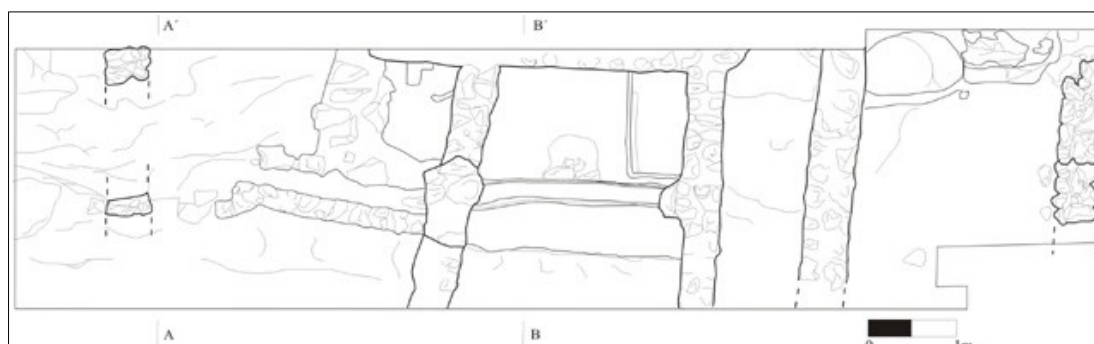
Planta del Sector II

Situado en la ladera noroeste del cerro de San Bartolomé. Es en este lugar donde, durante los trabajos de remoción de tierras, aparecieron una serie de muros de pequeño tamaño, muy arrasados, que presentaban un mejor estado de conservación conforme ascendíamos por la ladera hacia el castillo, mientras que hacia abajo la erosión ha hecho desaparecer sus muros, pavimentos, etc., aflorando en superficie la roca base, lo que, hasta cierto punto, nos ha condicionado la comprensión de estas viviendas, ya que la parte occidental de estas se encuentra totalmente desaparecida.

Habitación de tendencia rectangular, delimitada por sendos muros en la parte septentrional y meridional, y un pequeño tramo de otro en la zona oriental, que realiza un quiebro hacia el este. Del interior de la vivienda tenemos que hablar de la presencia de dos hogares: uno situado en el ángulo sureste, muy bien conservado, realizado a base de adobes y piedras trabadas con cal, aprovechando un pequeño hundimiento en la roca madre para situarse, y de otro en la parte norte, donde aparecieron restos *in situ* de un hornillo portátil cerámico sobre el suelo.

Esta casa también ha sido destruida por la erosión en la parte baja. En el interior de la estancia lo que encontramos es, en primer lugar, apoyado en la esquina sureste de la estancia, un banco corrido de 1,15 m de longitud, 0,85 m de anchura y 0,30 m de altura máxima, realizado con adobes enlucidos con mortero de cal y grava de cantitos redondeados. Este banco se encuentra construido sobre un suelo de mortero de cal y grava de cantitos redondeados, de extraordinaria dureza. Y por debajo del suelo encontramos la continuación en esta estancia de la canalización-desagüe documentada en la casa n.º 1. En este caso nos encontramos la canalización, con una sección hemiesférica, enlucida con mortero de cal, que atraviesa la vivienda de norte a sur, pasando también por debajo del muro meridional para desembocar en la calle adyacente. Los materiales recuperados en esta vivienda son de cronología almohade.

La presente calle tiene una anchura media de 1 m. La estratigrafía del relleno arqueológico que cubre a las construcciones islámicas es la misma que la del departamento n.º 2, con materiales de cronología almohade.

Esta vivienda, de planta de tendencia rectangular, posee en su ángulo noreste una cubeta de planta elíptica, de barro y yeso, asociada a un desagüe de sección circular de 12 cm de diámetro, que traspasa el muro septentrional desaguando en la calle, y que podría actuar como un gran reposadero de obra,

Las viviendas documentadas parecen seguir las características típicas de la vivienda islámica. Así, para el Sector II nos encontraríamos con dos viviendas separadas por una calle: una en la que distinguimos un patio (estancia n.º 1) y un zaguán (estancia n.º 2), y, por otro lado, una cocina (estancia n.º 3), perteneciente a la otra vivienda, situada en el otro extremo de la calle.

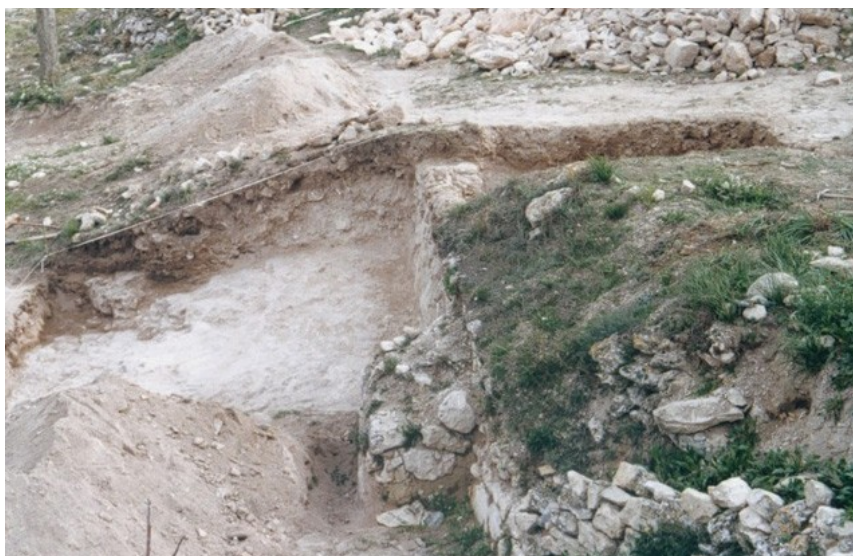
Aspecto del sondeo practicado en el Sector I

Situado en la ladera oriental del cerro de San Bartolomé. En esta zona durante los trabajos de aterrazamiento se delimitó una zona, en la que pensamos que podía encontrarse un lienzo de muro que parecía vislumbrarse ya en superficie, que apareció durante los trabajos de la excavación junto con materiales de cronología almohade (segunda mitad siglo XII - mediados del

XIII). Esta pared posee una anchura de 0,60-0,70 m, realizada en mampostería de piedras irregulares de gran tamaño dispuestas en hiladas horizontales, trabadas con mortero de cal y grava de cantitos rodados, con una orientación norte-sur y una terminación en talud ladera abajo para aguantar el empuje de la pendiente descendente del cerro. En este sentido, también tenemos que advertir la existencia de un contrafuerte de idéntica técnica constructiva, adosado a este muro, de 0,80 m de longitud y 1,15 m de anchura, situado en su parte baja.

A partir de la cara trasera del muro, encontramos un pavimento de cal asociado a esta pared, con materiales tanto almohades como de la segunda mitad del siglo XIII; y por debajo, un suelo de arcillas rojas con materiales de cronología almohade (segunda mitad siglo XII - primera mitad del XIII).

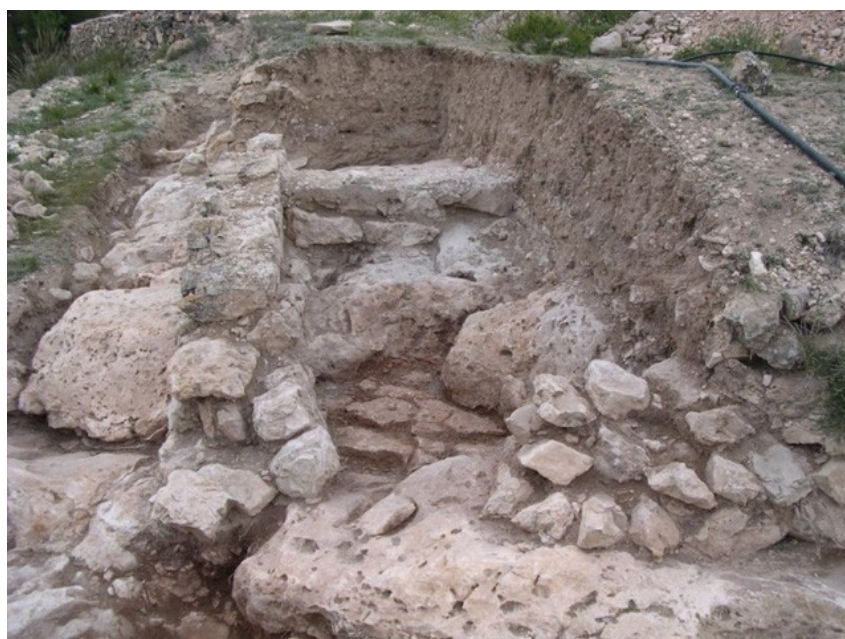
Sondeo realizado en el Sector III

Las laderas sur y suroeste del cerro de San Bartolomé presentan unas pendientes más suaves, con una topografía conformada por terrazas de piedra seca dispuestas sobre lienzos de muros de construcciones de época islámica, que, ante la reparación de las terrazas dañadas, tenían que ser en unos casos excavados, y en otros, delimitada su orientación para asegurarnos de que no iban a verse afectados por las obras.

Del sector III se han realizado tres sondeos arqueológicos con el objetivo de delimitar y documentar una serie de lienzos de muro que aparecieron.

En este sondeo han aparecido dos ambientes diferenciados, delimitados en su parte oeste por un muro de mampostería irregular trabada con mortero de cal y grava de cantitos redondeados, que ya aparecía en alguna zona en superficie, que discurre en dirección sur-norte, y que ha sido excavado en su cara externa, también para delimitar su orientación, en lo que podría ser una calle asentada sobre la roca. Los materiales recuperados de esta zona son de cronología almohade (mediados siglo XII - mediados del XIII).
