**Plaça de Dalt, 7 (Petrer)**

*Actuaciones arqueológicas en la provincia de Alicante. 2004*

| <b>Nombre de la intervención:</b> | <b>Plaça de Dalt, 7</b> |
| <b>Tipo de intervención:</b> | Excavación arqueológica |

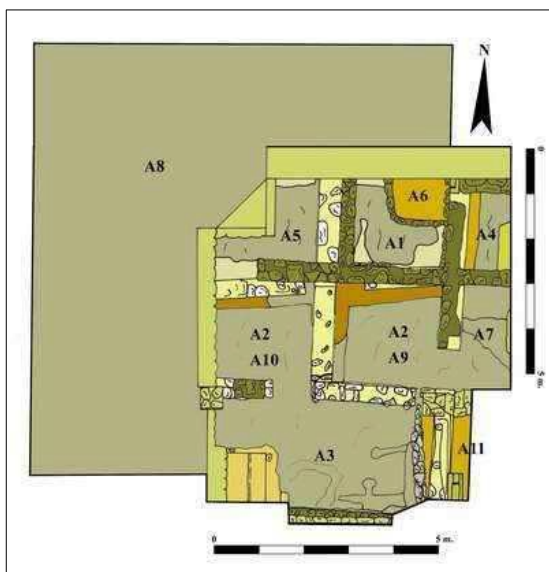
Planta general de la excavación  
con ambientes (A)

Localizada en el cuadrante sureste del solar, ocupando una superficie aproximada de 60 m<sup>2</sup>. Delimitada por los muros contemporáneos UU. EE. 44, 45, 46 y 73, que la separan del Área 1 por la medianera este del solar y por la propia Plaça de Dalt, desde donde se accedía a este piso. Formada por los ambientes 1, 2, 3, 4, 5, 6, 7, 9, 10 y 11.

Tras el análisis de las estructuras y restos materiales hallados, propusimos la existencia de cuatro niveles:

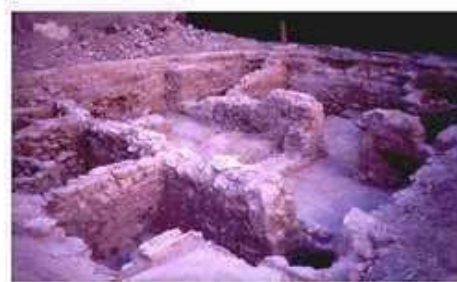
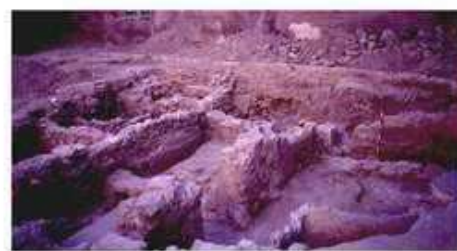
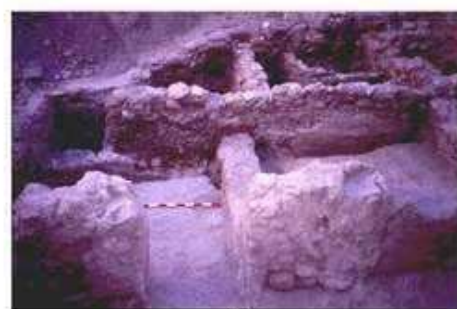
Estructuras exhumadas

Los restos exhumados pertenecían a varias estructuras de habitación de diversas épocas, siendo las más antiguas datables a finales de la Edad Media. Existía una superposición de muros de época moderna hasta llegar a los del edificio contemporáneo.

La relevancia de los hallazgos radica en el hecho de poder conocer y confirmar la ocupación de esta zona de la villa ya en la Baja Edad Media. Las estructuras más antiguas se encontraban arrasadas y colmatadas por la sedimentación posterior a su abandono. Era significativa la reutilización de algunos muros para sustentar construcciones posteriores, como ocurría con el muro UE 30. Sin embargo, no se trataba de construcciones con un valor monumental significativo.

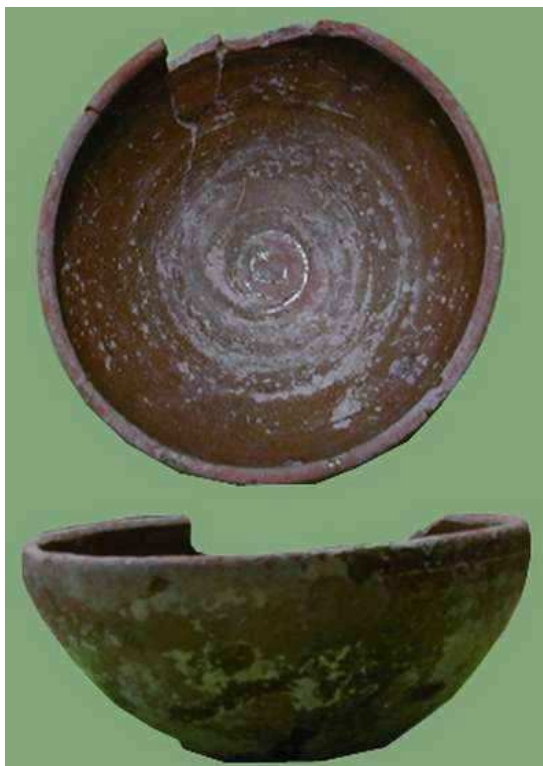
Escudilla de cerámica vidriada del siglo XV

Además del conjunto de habitaciones, fue importante la recuperación de un gran lote de cerámicas (lozas doradas, jarras decoradas con óxido de manganeso, cerámicas vidriadas de cocina, etc.), que tras un análisis previo de las mismas, podemos señalar que datan las más antiguas de los siglos XV-XVI. También aparecieron algunos fragmentos de cerámica islámica, pero de forma residual.

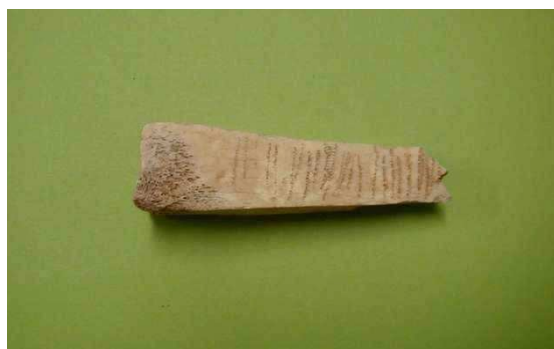
Fragmento de hueso trabajado
