### **El Oral (San Fulgencio)**

*Actuaciones arqueológicas en la provincia de Alicante. 2002*

| <b>Tipo de intervención:</b> | Excavación ordinaria |

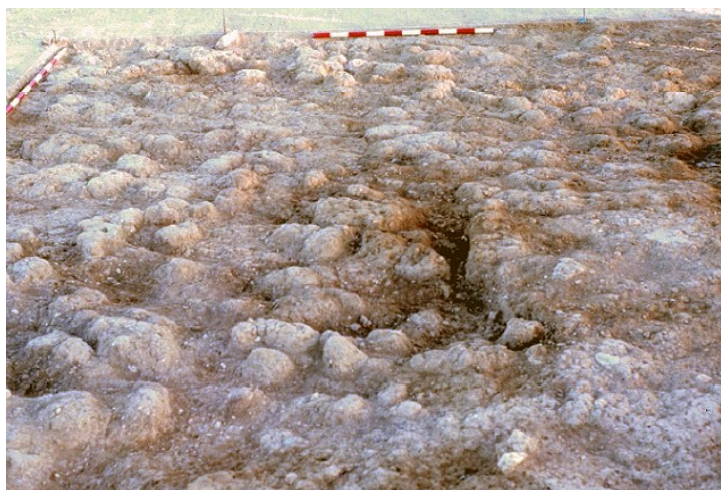
UE 1023 con las pellas de barro

Al levantar el estrato grisáceo y la tierra castaña, ambas con un espesor de pocos centímetros, aparece en toda el área a excavar, salvo en el espacio que ya está a extramuros, una gran extensión de pellas de barro de forma oblonga y de entre unos 20-30 cm de longitud, que parecen estar modeladas a mano (UE 1023). Ofrecen una notable consistencia y dureza, por lo que decidimos seccionarlas para examinar su composición y comprobar que, curiosamente, están elaboradas a partir de una mezcla visible de tierra fina y arena litoral, convenientemente garbilladas, ya que con la arena van también pequeños fragmentos de conchas, todos de apenas unos milímetros de tamaño. Asimismo, en la mezcla debió incluirse algún tipo de estabilizante –cal o yeso–, pues, pese a la aparente inconsistencia de los componentes principales, la pella resultante es muy dura. Tenemos, por tanto, los elementos utilizados en una técnica constructiva documentada por primera vez en el poblado, cuya fábrica por ahora desconocemos. A juzgar por la dispersión de su derrumbe, por toda la mitad meridional del área, contorneando y sin llegar a cubrir las construcciones adosadas al lienzo norte de la muralla, la estructura de donde proceden debe formar parte de la o las construcciones que configuran el flanco sur del corredor de la puerta.

Al levantar estas pellas, tarea que entrañó bastante dificultad dada la notable adherencia que presentaban con el estrato infrapuesto, aparecieron las estructuras y los estratos de derrumbe que podríamos llamar normales. Procedemos a describir someramente dichas estructuras.
