Palacio de Altamira. Alcasser de la Senyoria (Elche)
Eduardo López Seguí y Rafael Ramos Fernández

Actuaciones arqueológicas en la provincia de Alicante. 2001

Nombre de la intervención:	Palacio de Altamira. Alcasser de la Senyoria
Municipio:	Elche / Elx
Comarca:	El Bajo Vinalopó / El Baix Vinalopó
Directores:	Eduardo López Seguí y Rafael Ramos Fernández
Promotor:	Ayuntamiento de Elche
Fecha de la actuación:	2/2001 – 7/2001
Coordenadas localización:	Calle Diagonal de Traspalacio. Centro urbano
Periodos culturales:	Califal / taifal, almorávide / almohade, bajomedieval, moderno y contemporáneo
Material depositado:	Museo Arqueológico Municipal Alejandro Ramos Folqués
Tipo de intervención:	Excavación de salvamento

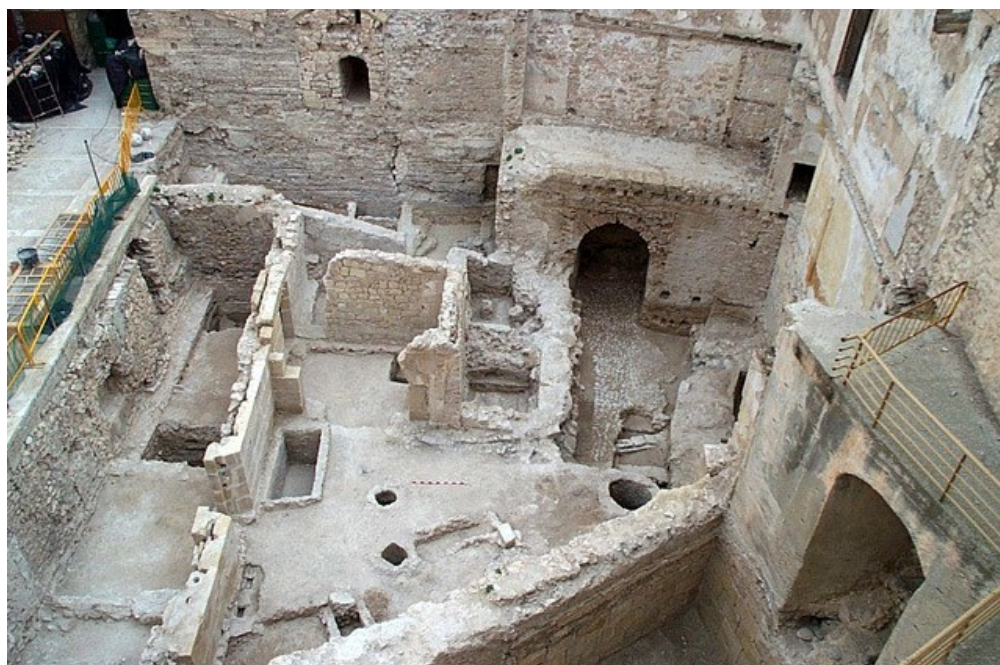
Vista general de la excavación del patio de armas

El ámbito de intervención principal ha sido el denominado patio de armas del palacio, espacio interior descubierto delimitado por la torre del homenaje, el edificio del museo arqueológico, la torre del Duque y diversos lienzos murarios de época moderna. Este ámbito se puede dividir a su vez en dos grandes áreas; una superior, situada a nivel de la planta baja del museo y utilizada como patio del mismo, en el que en los últimos años se venían desarrollando algunos actos culturales de la ciudad, y otra inferior, compuesta por diversas estancias y áreas descubiertas en diferentes estados de conservación.

Los trabajos se han centrado fundamentalmente en el área inferior del patio de armas, donde el proyecto museográfico tenía prevista la ubicación de diversas salas de exposición y dependencias del museo; por una parte, la construcción de estos nuevos espacios necesitaba rebajar el nivel actual de suelo hasta una determinada cota, y por otra, la construcción de una nueva planta encima de parte de estas estructuras, conllevaba la realización de una serie de pilares de apoyo, así como de una escalera y un ascensor para discapacitados según la legislación vigente. Estos elementos constructivos también afectarían a las estructuras existentes, por lo que en esos casos se ha excavado a mayor cota las zonas donde se preveía que iban a colocarse los mismos. Ello ha motivado que en algunos sectores apenas se hayan rebajado unos centímetros y en otros se hayan realizado sondeos de varios metros de profundidad.

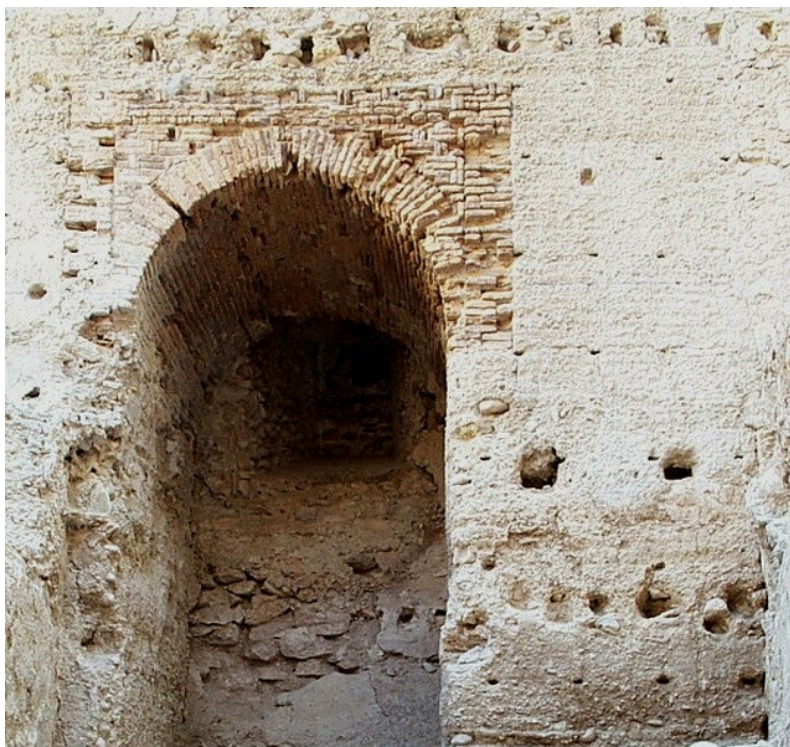
Entrada a la puerta en recodo (siglo XII)

Por esta puerta meridional se accedía al recinto a través de la entrada en recodo descubierta en estos trabajos de excavación. Esta configura un espacio trapezoidal alargado de entre 3 y 5 m de anchura que, hacia el norte, en el muro este, presentaba la segunda puerta de entrada. Este espacio, además de encontrarse defendido por el cubo de la puerta y la muralla y muro doble, lo estaba por la torre del homenaje y otra torre, probablemente la desaparecida Casa Peña, situada al NO del recinto (enfrente de la segunda puerta). De esta torre se conservan restos visibles en el sector norte del Sondeo 1, forrados, junto con la muralla islámica, por un muro de sillería y mampostería probablemente del siglo XIX.

La entrada descubierta conserva el vano y parte del arco de ladrillo que la culminaba, ocultos tras un estrato de relleno bajomedieval de varios metros; tras su excavación se aprecia cómo el muro norte obligaba a girar y entrar por ella al interior del recinto, si bien no de manera diáfana, ya que un aljibe configuraba un segundo pasillo que ya comunicaba directamente con las estancias del alcázar. Esta entrada al recinto se inutiliza en época temprana, ya que un sistema de captación y acumulación de agua se construye ya en época almohade en el lugar de la puerta y la zona adyacente hacia el interior.

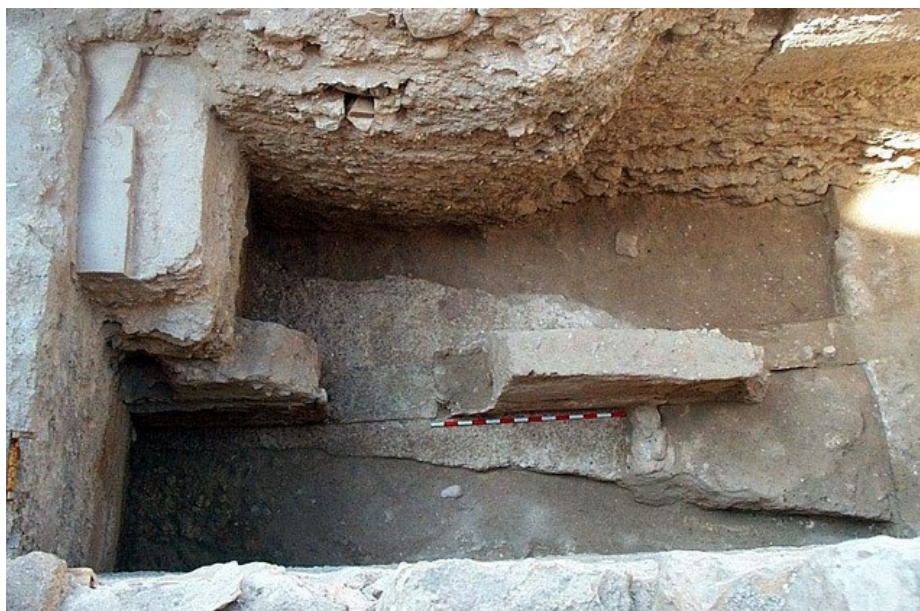
Restos de muros de habitaciones (siglo XI)

El resultado de estos trabajos es el hallazgo de una serie de estructuras y niveles desde época califal-taifal hasta el siglo XX, de las cuales destacan especialmente las correspondientes a la época islámica. Se ha confirmado de esta manera la hipótesis de un poblamiento en Elche centrado en la segunda mitad del siglo X y la primera del siglo XI, anterior por tanto a la consolidación del califato. De este momento califal-taifal se han detectado una serie de habitaciones en el Sondeo 2 realizadas con muros de tapial de barro enlucidos con cal; en uno de ellos se conserva un umbral de piedra con las huellas de las quicialeras y en todas las estancias tenemos pavimentos de cal de muy buena calidad. En estas estancias se observa además dos fases de habitación estrechamente unidas en el tiempo que se materializan en una posterior tabicación del espacio inicial y un recrecimiento del muro mejor conservado, así como de una superposición de otro umbral de piedra sobre el primero, con características similares. Estos niveles de habitación se encuentran rotos por la trinchera de fundación de la torre del homenaje, así como por la trinchera de los muros de tapial contiguos a la misma.
