**Torre atalaya (Beneixama)**

*Actuaciones arqueológicas en la provincia de Alicante. 2004*

| <b>Tipo de intervención:</b> | Excavación arqueológica |

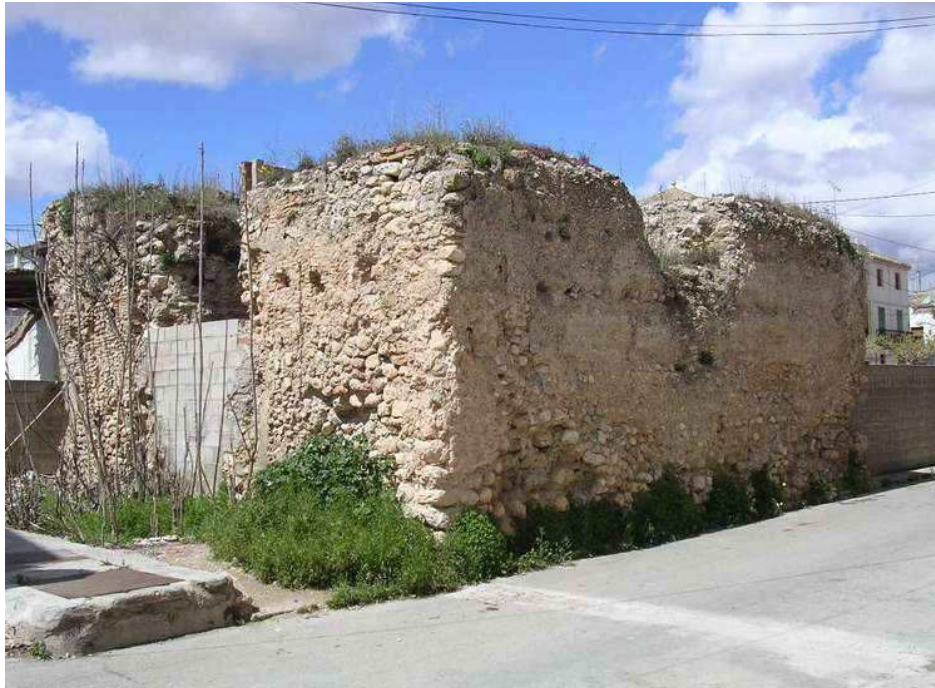
Vista exterior de la torre

Se trata de la torre que es visible en la actualidad. Responde a una estructura cuadrangular con sus lados orientados hacia los puntos cardinales; sus dimensiones están formadas por tres lados de 9,90 m y uno de 9,70 m,

formando un trapecio. Construida mediante un encofrado de mampostería, con una pared de un grosor de 1,70 m de ancho. Observamos perfectamente las dimensiones de la caja, que responden a unos 0,90 m de alto (dato observable en las fachadas E y W). La anchura de la caja corresponde a la totalidad del ancho de la pared, y la longitud no es apreciable. Cada caja contiene 3 tongadas de 0,30 m dispuestas en horizontal y compuestas por una hilada de piedra caliza irregular de mediano y gran tamaño (sobre todo las que forman el zócalo inferior). Cuenta con una capa de mortero en la parte superior que no llega a penetrar por todos los intersticios de las piedras, generando huecos entre ellas. En cuanto al mortero de cal, presenta un color ocre, compuesto por grava gruesa. Contiene muy poca tierra en su composición y resulta muy denso en apariencia. El tratamiento exterior e interior de la superficie de la torre, en las zonas mejor conservadas, presenta una superficie calicestrada, compuesta por el mismo mortero de la fábrica. El alzado mantiene una altura de más de 6 m en la parte más alta y de unos 4 m en la zona más baja. Su conservación exterior es bastante irregular, al igual que sus dimensiones por lo que procederemos a describir lado por lado.

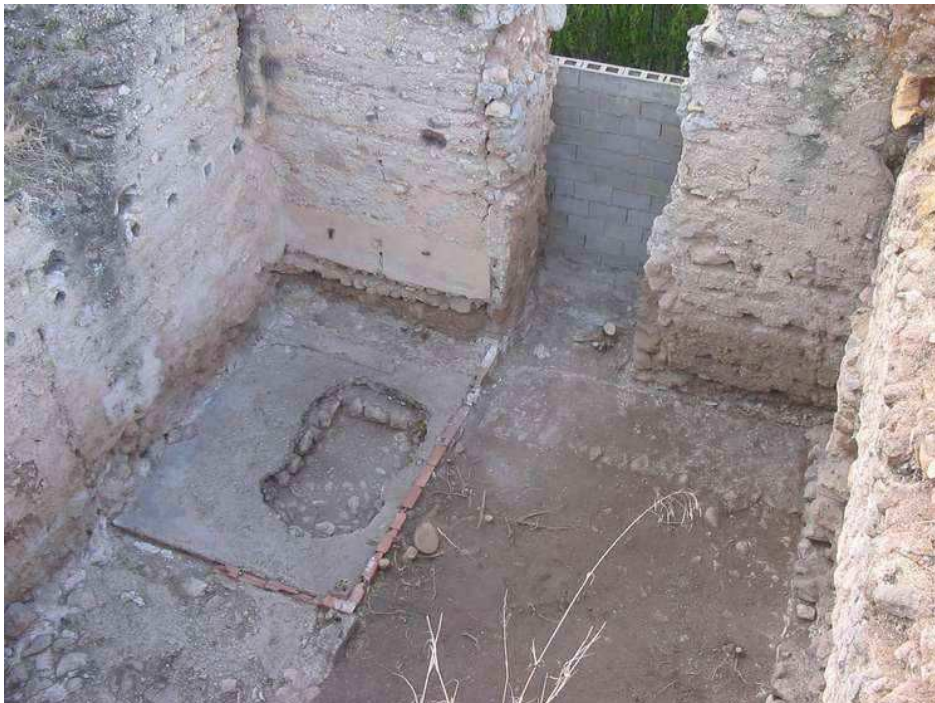
Proceso de excavación del interior de la torre

La excavación interior de la torre permitió descubrir una estructura más antigua que la torre exterior. Consiste en una estructura rectangular con los lados S, E y W con unas dimensiones de 6,50 m, y el lado N, de 6,40 m, construida en

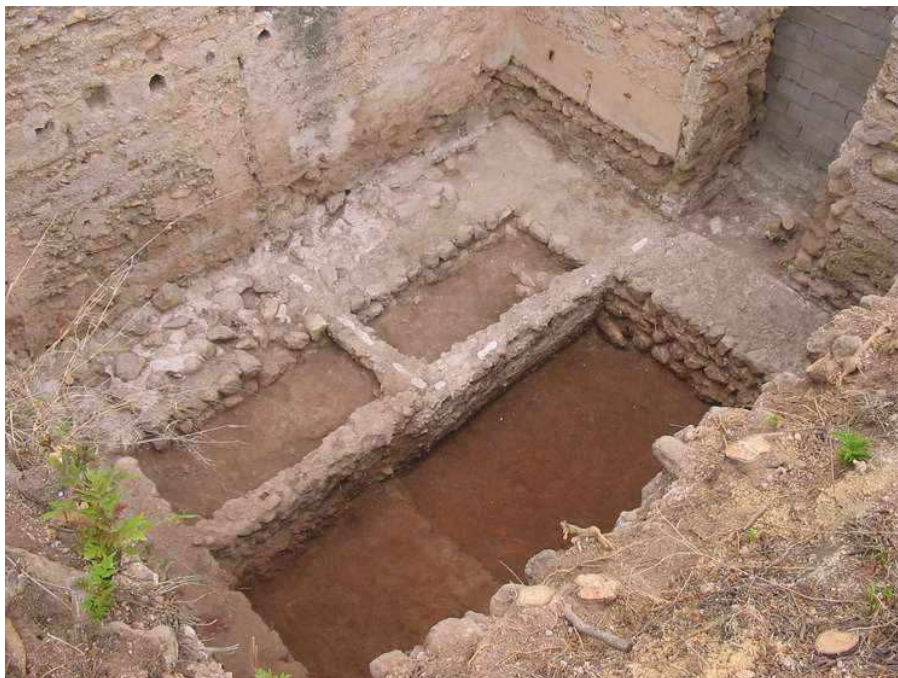
Vista de las dos fases documentadas en la torre

La intervención realizada permitió la documentación no solo de la torre que actualmente se observa, sino de una anterior, de la que únicamente se conservan los cimientos, que la primera envuelve.

A modo de conclusión, la torre de Benejama es dos estructuras defensivas: una primera, exterior (que es la que se observa en la actualidad) de 9,90 m de lado y de una anchura de pared de 1,70 m, y una altura conservada de entre 6,50 y 5,50 m. La excavación del solar realizada en el año 2002, llevó a establecer para la misma una cronología de finales del siglo XIII - principios del

siglo XIV. La segunda torre se documentó en el interior. Presenta unas dimensiones de 6,50 m de lado y una altura de entre 1 y 5,60 m. La anchura de los muros era de 1,05 m formando el interior de la anterior. Se considera anterior también cronológicamente siendo situada así, *a priori*, en la segunda mitad del siglo XIII.
