**UE U. SAU/I2 de las NN. SS. Partida del Fondonet (Novelda)**

*Actuaciones arqueológicas en la provincia de Alicante. 2004*

| <b>Tipo de intervención:</b> | Prospección arqueológica, etnológica y paleontológica |

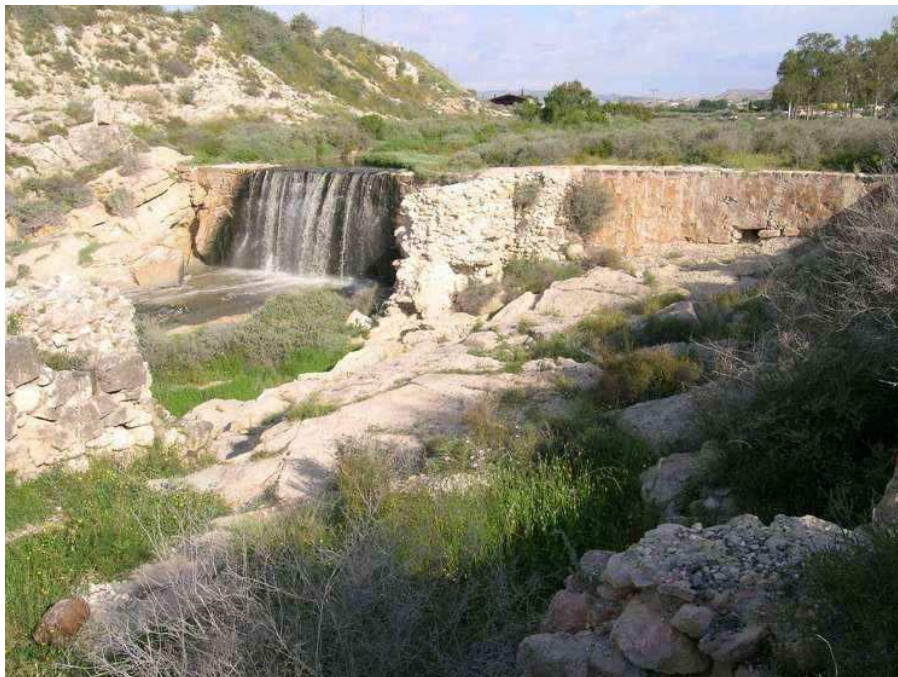
Vista del azud Xorro l'Assut

A grandes rasgos, el azud está compuesto por dos cuerpos de azud, uno primero en el lateral occidental, una primera sección de 23 m de longitud por 2 m de ancho, realizado con aparejo horizontal de grandes losas talladas (ej.: 1,31 x 68 x 35). La pared del salto de desnivel presenta también sillares y mampuestos regularizados unidos por mortero de cal, en total casi ocho hiladas. Tiene varios retranqueos, posiblemente por algunos arreglos. Esta parte del muro es en la que actualmente está el salto de agua.

La segunda sección es de casi 12 m de longitud por unos 3 m de media de anchura, con una planta trazada en curva, que se eleva 40 cm sobre el nivel de la 1.<sup>a</sup> sección de azud. También tiene sillería de grandes losas talladas y engarzadas, y el muro caído tiene losas de mampuestos, todo ello rejuntado y enlucido con mortero de cal. Conserva en la parte inferior un gran dintel de canal de salida, posiblemente una compuerta del azud.

Perpendicularmente desde la zona media del azud, o lo que es lo mismo, desde la unión de la primera sección con la segunda, surge un muro, actualmente derruido parcialmente, que tendría unos 60 m de longitud hasta donde hoy se puede observar. Al principio el grosor del muro es mayor debido a diferentes reformas del original, llegando a contabilizarse tres líneas de muros embutidas en un solo lienzo. Conserva un cubo en saliente con esquinas reforzadas con sillería isódoma. Este muro conforma con la estructura final al este del conjunto una posible presa de almacenamiento. El muro final presenta unos 52 m de longitud visible, y está pegado al actual camino, donde deben estar las acequias de derivación del azud. En medio de este muro corrido y entre dos contrafuertes se localiza una compuerta, con restos de las últimas piezas de hierro utilizadas, desde donde se controlaba el agua que pasaba a la presa de contención.
