**Gasoducto Orihuela-Redován-Torreveija (Redován, Orihuela, Algorfa,
Almoradí, Benejúzar y Los Montesinos)**
Fernando E. Tintero Fernández

Actuaciones arqueológicas en la provincia de Alicante. 2007

Nombre de la intervención:	Gasoducto Orihuela-Redován-Torrevieja
Municipios:	Redován, Orihuela, Algorfa, Almoradí, Benejúzar y Los Montesinos
Comarca:	La Vega Baja / El Baix Segura
Directores:	Fernando E. Tendero Fernández y Gabriel Segura Herrero (ARQUEALIA, S. L.)
Equipo técnico:	Miguel A. Quereda Leguey
Autor del artículo:	Fernando E. Tendero Fernández
Promotor:	—
Autorización:	2006/1050-A
Fecha de la actuación:	4/6/2007 – 30/11/2007
Coordenadas localización:	X 681185 – Y 4223148
Periodo cultural:	No se ha documentado ningún periodo cultural
Material depositado:	No se ha recuperado material arqueológico
Tipo de intervención:	Seguimiento arqueológico

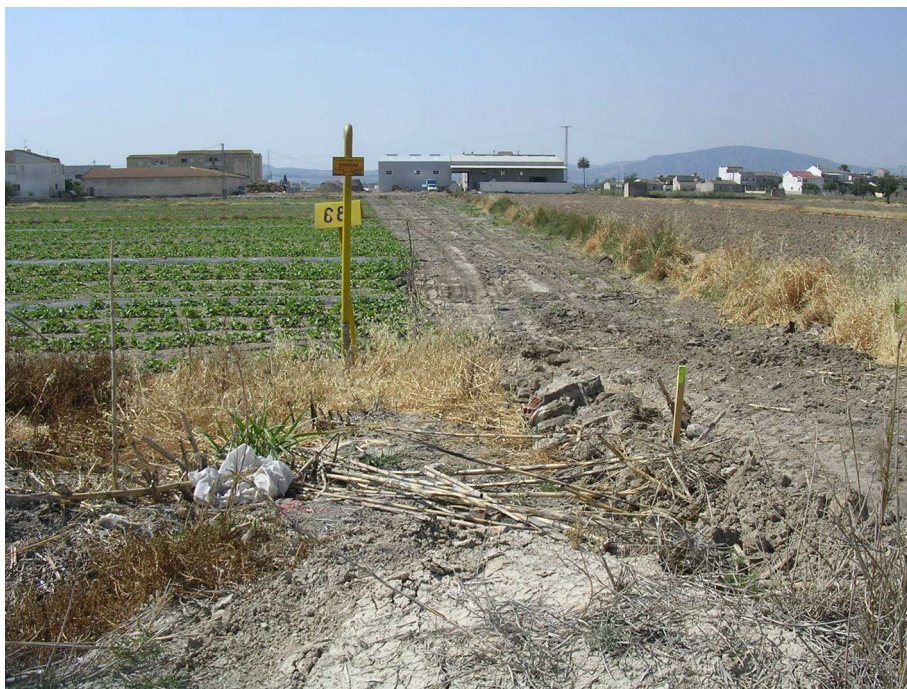
Trazado del gasoducto en un banal plantado de hortalizas

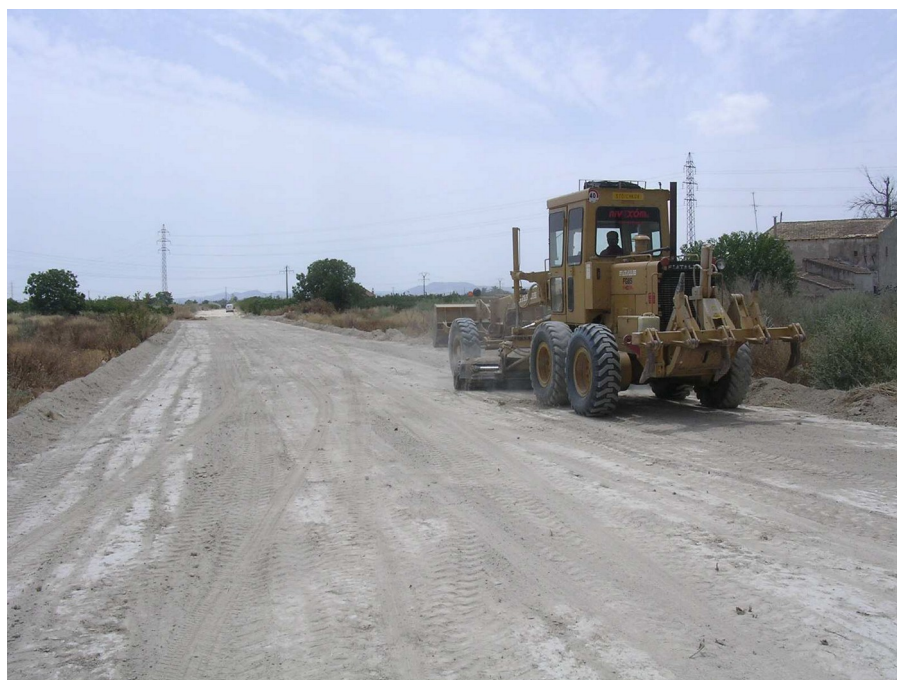
Labores de explanación de la pista

La nivelación del terreno permite proveer un área de trabajo lisa y pareja con cambios de dirección y pendientes muy suaves, que faciliten el trabajo de la maquinaria y el acopio de los materiales, básicamente tuberías rígidas y tuberías corrugadas. Para lograr estas características del terreno es necesario desbastar áreas y rellenar otras para obtener un nivel uniforme en la tubería. En el presente proyecto ha predominado el alisamiento de la superficie de la pista, pues el terreno en general era bastante uniforme; y solo en contadas ocasiones ha habido que rellenar con tierra algunos obstáculos puntuales como pueden ser ramblizos o pequeñas vaguadas.

Para la realización de las labores de nivelación del terreno se contó con maquinaria pesada, concretamente con máquinas motoniveladoras y retroexcavadoras que dejaron la pista en condiciones para la realización de la zanja y la introducción de la tubería.

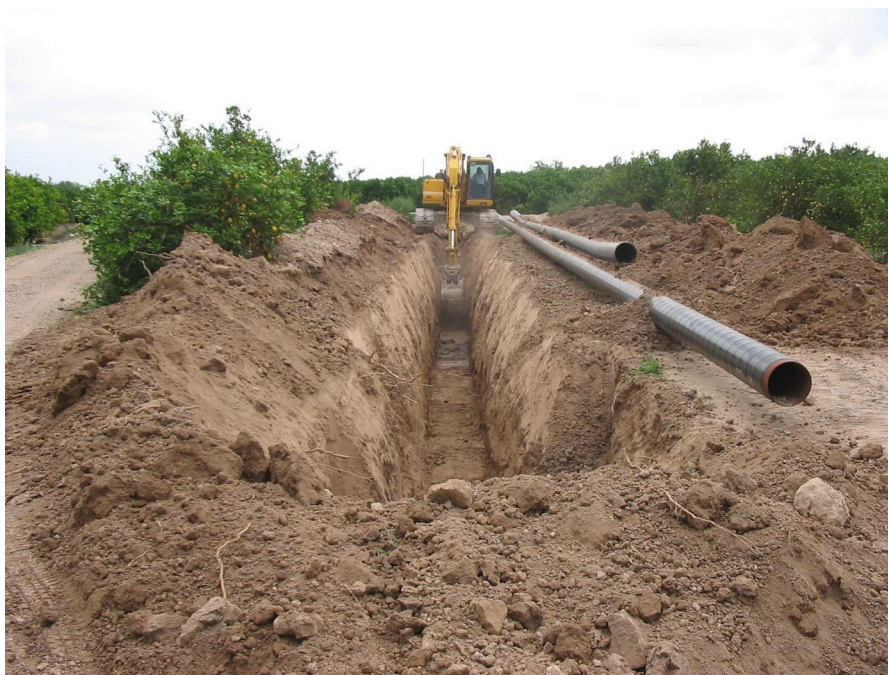
Excavación de zanjas para introducir la tubería

La zanja donde se colocaría el gasoducto tiene unas dimensiones genéricas de entre 1,00 y 1,50 m de profundidad por 0,45-0,60 m de anchura, aunque estas medidas podrían variar frecuentemente debido a cambios de rasante de las tuberías que obligaban a ahondar unos tramos más que otros; la presencia de obstáculos que se resolvían de dos maneras: eliminando el mismo (por ejemplo, vallas y cercados) o pasándolo por debajo (por ejemplo, acequias, caminos y carreteras).

Comenzando por el inicio de la traza, la labor de apertura de la zanja permitió observar cómo existía un único nivel estratigráfico interpretado como un relleno vegetal de tierra de color marrón grisáceo (más gris en la parte superior y más marrón anaranjada en la inferior debido a la humedad del terreno) y textura limoarcillosa, propia de los rellenos aluviales de la zona. Esta estratigrafía básica se prolongaba desde la pedanía de San Carlos (V-1) hasta la V-175 (punto de contacto entre la carretera CV-920 y la autopista AP-7), sin que se comprobara en los perfiles ninguna alteración de la misma salvo en los primeros centímetros desde la superficie en los que podía observarse algún cimientto de las vallas que separaban las parcelas de cítricos por donde discurría la pista, o algunos tubos de fibrocemento de hace algunas décadas que sustituyeron a las acequias tradicionales al aire libre en el cultivo de los bancales. Solamente en el tramo V-7 a V-8 se documentó un estrato superficial de residuos sólidos urbanos de época contemporánea (segunda mitad del siglo

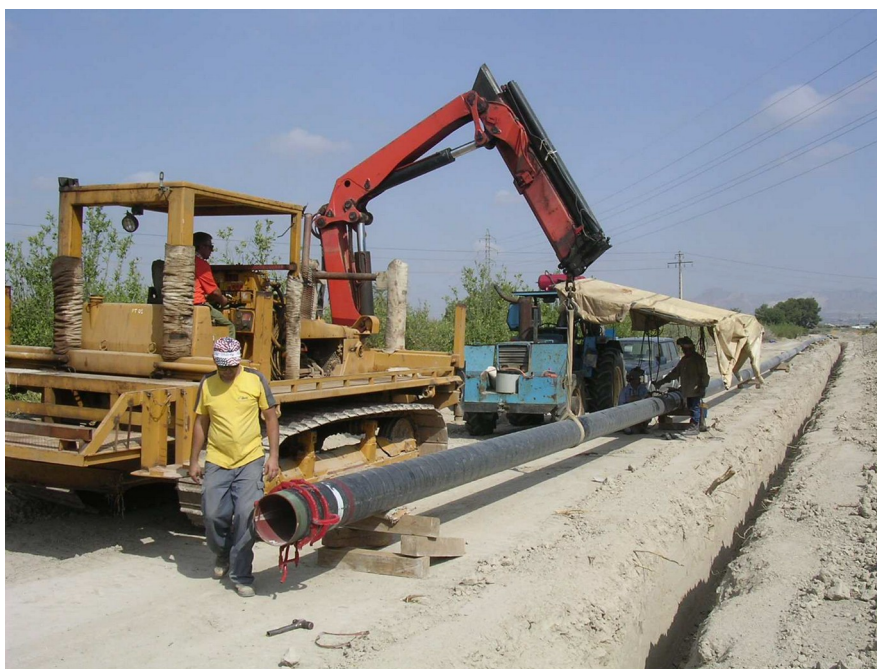
Soldadura de las tuberías previa introducción

Los soldadores actuaban soldando los tubos y revistiéndolos con la ayuda de maquinaria pesada que sostenían y colocaban los mismos mientras se producía la soldadura y su posterior revestimiento para proteger la parte más débil de la unión de los dos tubos y por donde puede fallar la conducción del gas.

Una vez finalizada la soldadura de los tubos, el repaso y verificación de los mismos y ya se tenía un tramo considerable de tubería terminada, se introducían en la zanja. Para ello se utilizaba maquinaria pesada que, colocada una máquina en un extremo y otra en un punto donde permita la flexibilidad de la tubería manejarla sin romperla, se colocaba en el interior de la zanja. Una vez el tubo estaba introducido en la zanja es cuando se colocaba el tricable.
