**Plaça Venerable Escuder (Cocentaina)**

*Actuaciones arqueológicas en la provincia de Alicante. 2000*

| <b>Nombre de la intervención:</b> | <b>Plaça Venerable Escuder</b> |
| <b>Tipo de intervención:</b> | Seguimiento de obra |

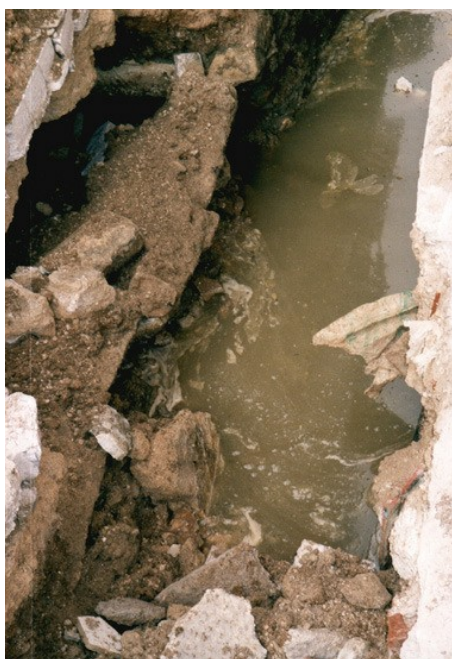
Vista de una zanja

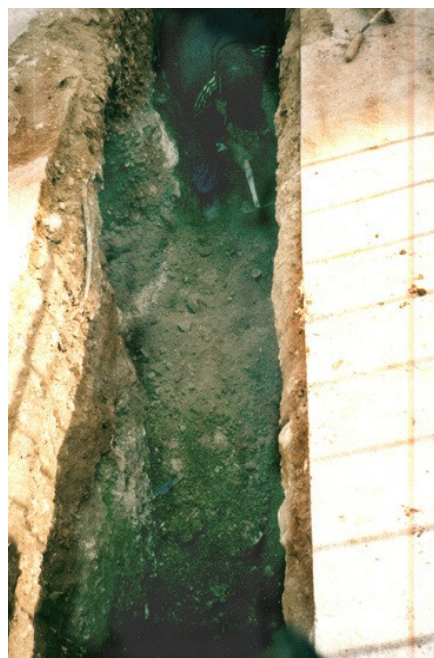
Se realizaron zanjas de 1,30 m de profundidad y 0,60 cm de anchura. Igualmente, la tierra fue extraída mediante una pala mecánica y acopiada en contenedores.

Proceso de excavación de una zanja
