**Plaza de la Merced, 2-4 esquina paseo Calvo Sotelo, s/n (Orihuela)**

*Actuaciones arqueológicas en la provincia de Alicante. 2006*

| <b>Nombre de la intervención:</b> | <b>Plaza de la Merced, 2-4 esquina paseo Calvo Sotelo, s/n</b> |
| <b>Tipo de intervención:</b> | Excavación arqueológica |

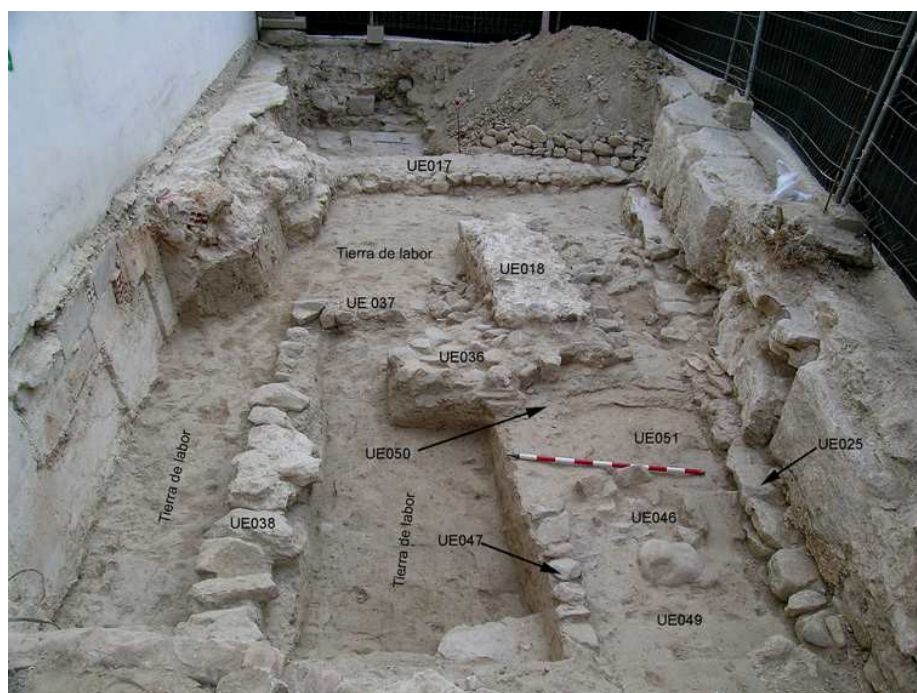
Sector occidental del sondeo

La Edad Contemporánea aparece documentada solo en el sector occidental del solar, y únicamente por cimentaciones con las que no aparece relacionado ningún tipo de pavimento, porque presentaban cotas superiores.

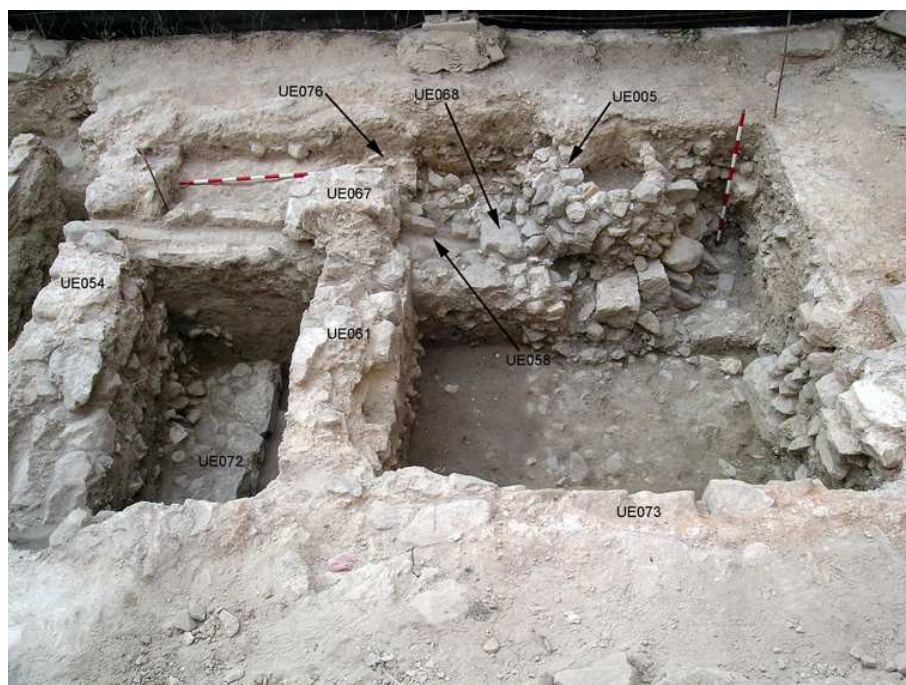
Sector oriental del sondeo

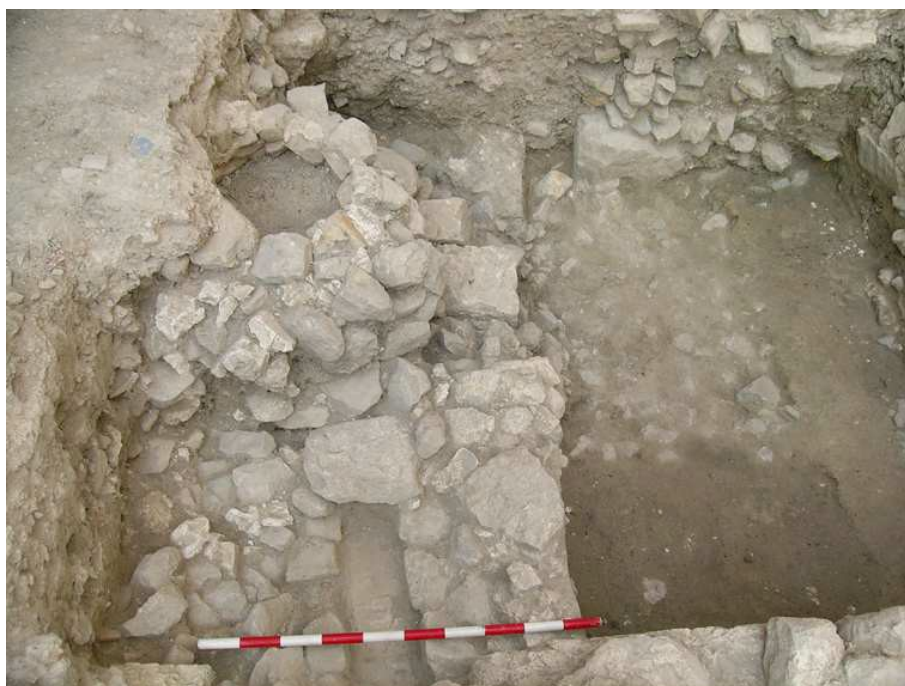
Detalle del sistema de canalización contemporáneo
