**Ronda Norte de Algueña**

*Actuaciones arqueológicas en la provincia de Alicante. 2003*

| <b>Tipo de intervención:</b> | Prospección arqueológica |

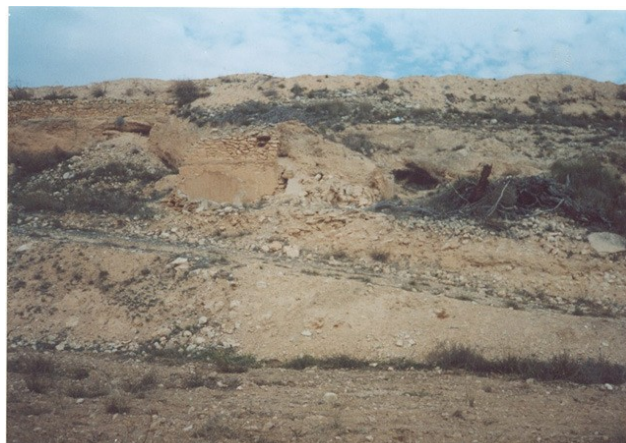
Destaca la presencia de una casa-cueva en avanzado estado de ruina. La vivienda se emplaza a unos 100 m al norte de las últimas casas habitadas y aprovecha en su construcción el desnivel de los abancalamientos que coincide con el curso natural de una rambla, que no es otra que la que atraviesa el casco urbano de Algueña. El muro de fachada se encuentra casi del todo derrumbado y rodeado de malas hierbas y escombros que, no obstante, no nos impiden inferir que a la vivienda se accedía a través de un pequeño patio a cielo abierto, similar al documentado en otras casas de las mismas características localizadas en la zona. El interior de esta construcción, a la que la inminente amenaza de derrumbe –así como los espinos y otras malas hierbas que se concentran en su entorno inmediato– nos ha impedido acceder, parece poseer una sala abovedada –según podemos ver desde el exterior a través de un vano de acceso–. Dicha crujía se halla colmatada por escombros y desechos diversos. La técnica constructiva, además de la propia horadación de la roca base, es la de la mampostería de piedra sin trabajar, trabada con tierra, formando muros de doble paramento. Se detectan, asimismo, restos de enlucido de barro en el muro que debió hacer las veces de fachada. La presencia de esta casa-cueva podría ponerse en relación con los primeros grupos de población llegados al lugar; se trataba de pastores y carboneros procedentes de Novelda que, al alargar su estancia en Algueña, construyeron como vivienda este tipo de estructuras (Madoz, 1982: 113; Beut, 1973: 169-170).

Vista de la casa-cueva localizada en el sector III

En cuanto a restos constructivos de carácter patrimonial, no consideramos pertinente la conservación de la casa-cueva documentada en nuestro Sector III, puesto que su avanzado estado de ruina convierte este objetivo en un imposible. No sucede igual con las casas-cueva n.º 12 y n.º 14 documentadas en nuestro Sector IV. Según la planimetría, la ronda proyectada no afectaría a la integridad de estas viviendas que quedarían, por poco, fuera del trazado de la vía –calculamos unos 20 m hacia levante–. De no ser así, recomendamos encarecidamente su preservación y su conservación ya que se trata de un testimonio vivo de la tradición y la historia de Algueña.

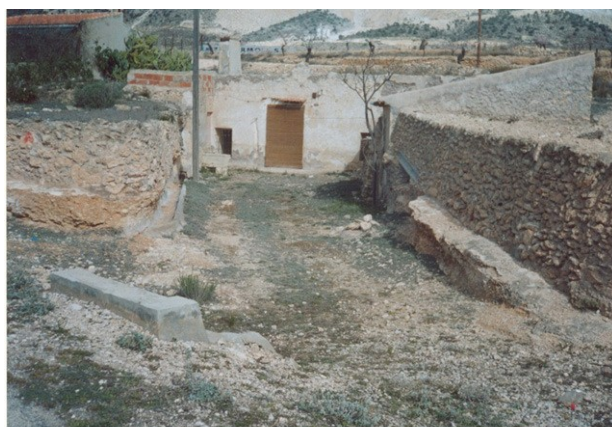
Se trata de una vivienda horadada en la roca cuya fachada (casi simétrica, con puerta central y dos ventanucos a ambos lados) ha sido construida con mampostería y enlucida posteriormente. A esta le antecede un patio exterior descubierto al que se accede desde la Cañada Real de los Serranos. La casa posee una clara refacción –un recrecimiento en la zona occidental de la fachada– realizada en un momento no demasiado lejano en el tiempo a tenor de la utilización de ladrillo hueco de factura muy reciente, lo cual sugiere una ocupación de la casa durante la segunda mitad del siglo XX. Existen un par de casetas aledañas ubicadas en el mismo patio y pertenecientes al edificio que, si bien utilizan la piedra como material constructivo, resultan de factura posterior a la vivienda propiamente dicha, por lo que cabe suponer que los espacios que la integraban se fueron ampliando a lo largo del tiempo. El aspecto exterior de la casa –poco cuidado– sugiere que o bien está recientemente abandonada, o bien que su utilización es puntual, descartando, así, que se trate de un espacio en el que se dé una ocupación continuada. Como dato adicional al empleo de ladrillo hueco –indicador de un hábitat

desarrollado en un momento cercano en el tiempo—, unimos la presencia de luz eléctrica (según se infiere de los cables que a través de la fachada se introducen en el interior de la casa).

Vista de la casa-cueva n.º 12 localizada en el sector IV
