**Solar entre las calles Independencia, Andrés Amado y Espoz y Mina (Elda)**

*Actuaciones arqueológicas en la provincia de Alicante. 2002*

| <b>Tipo de intervención:</b> | Excavación de salvamento |

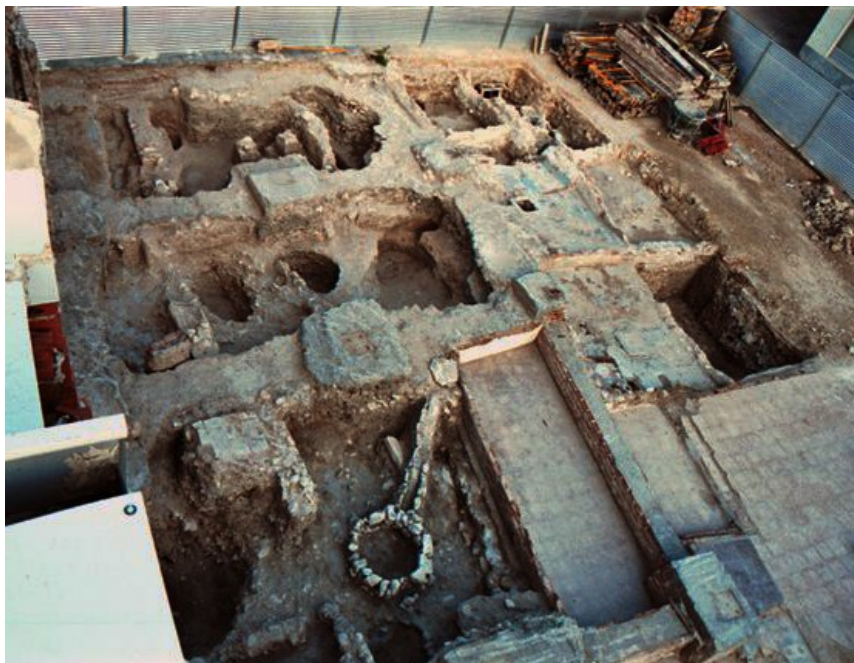
Vista cenital de la excavación

mencionar que tras la intervención en dos de estos espacios se desestimó la excavación en los demás, puesto que el terreno se encontraba demasiado alterado por la presencia de canalizaciones, desagües y pozos ciegos modernos, que no aportaban nada de información relevante a las conclusiones de la intervención. La intervención arqueológica realizada ha permitido establecer una secuencia cronológica repetida en toda la superficie excavada.

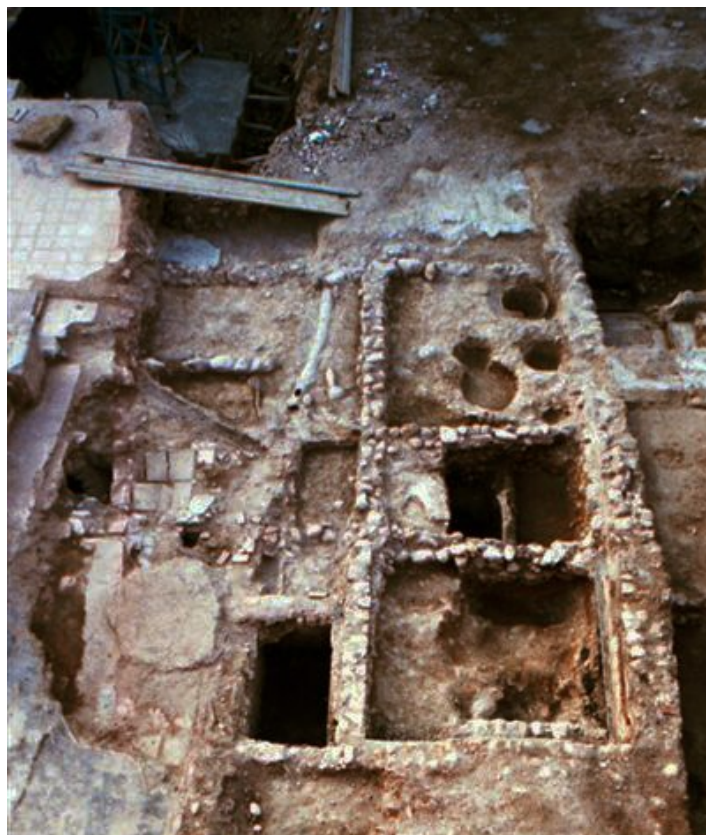
Vista cenital de la zona de tinajero

- En segundo lugar, se ha documentado la existencia de niveles que corresponden a los siglos XVII y XVIII, asociados a materiales cerámicos de este periodo, destacando la presencia de cerámica vidriada de cocina, así como de restos de tinajas de grandes dimensiones. Se trata de estancias residenciales y domésticas alteradas y reutilizadas durante la construcción del parcelario de los siglos XIX y XX. Resulta significativa la presencia de una vivienda en la que se distingue una estancia con tinajeros circulares excavados en la base geológica. La vivienda a la que hacemos referencia presenta una disposición rectangular definida a partir de un muro axial al que se adosan

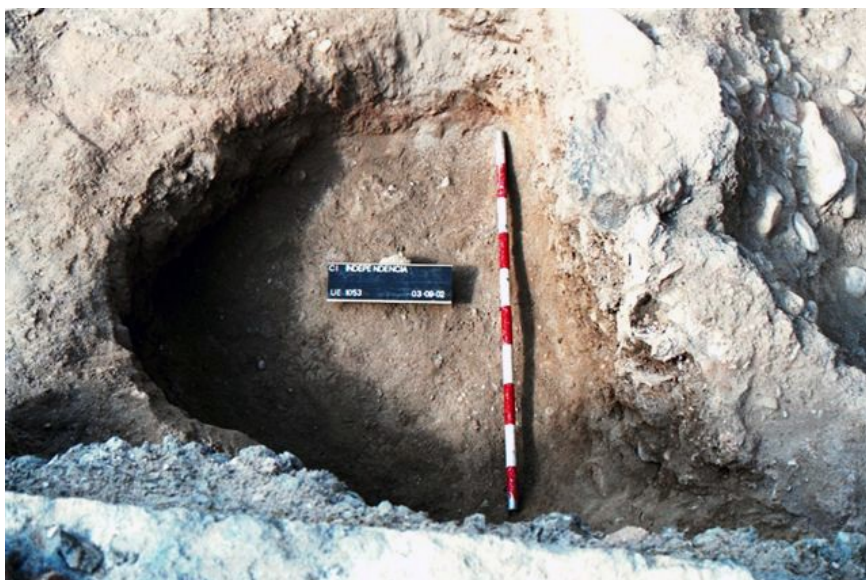
Tinajero (UE 1053)
