**Proyecto de rehabilitación y mejora del mercado central (Elche)**

| <b>Nombre de la intervención:</b> | <b>Proyecto de rehabilitación y mejora del mercado central</b> |
| <b>Tipo de intervención:</b> | Sondeos arqueológicos |

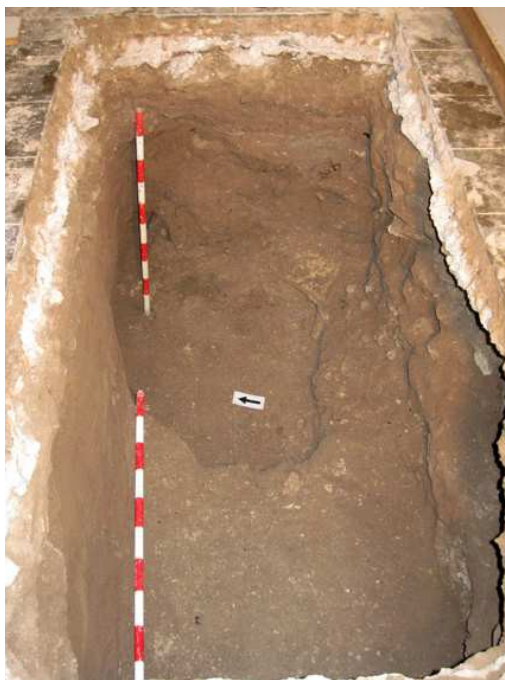
Sondeo 1 al final de la intervención

cronológica. Asociado a esta etapa, solamente se ha documentado un tramo de muro macizo encofrado de cal, que se apoya sobre una plataforma o pavimento de cal, ambos cortados por las construcciones contemporáneas (sondeo 4), y una fosa rellena de abundantes materiales arqueológicos que interpretamos como vertedero (sondeo 1).

La siguiente etapa es la bajomedieval-moderna (siglos XV-XVIII), constatada tan solo en el sondeo 1 a través de un relleno sedimentario, sin estructuras asociadas.

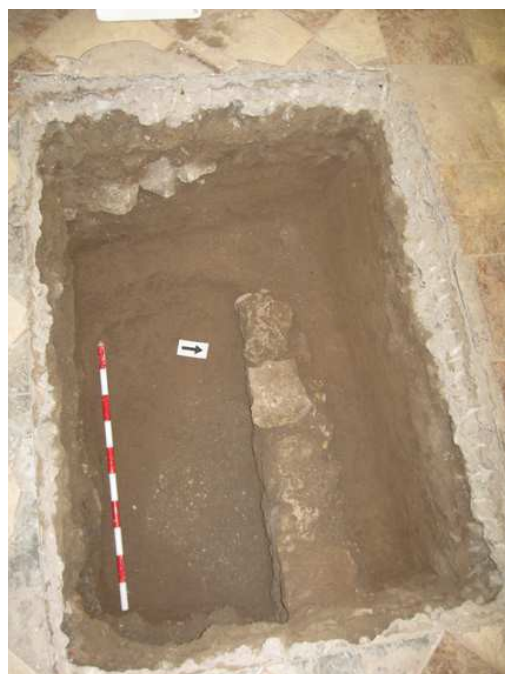
Sondeo 2 al final de la intervención

En cambio, bien representada aparece la época moderna (siglos XVIII-XIX), con la conservación parcial, en el sondeo 2, de un muro de mampostería sobre el que apoyaba un recipiente cerámico completo de este momento; mientras que en el sondeo 3 apareció parte de una estructura de almacenaje del siglo XVIII que, por paralelos con otras actuaciones arqueológicas realizadas en la ciudad, bien podría tratarse de una bodega. Por otro lado, en el sondeo 4 apareció parte de un pavimento de cantos rodados con cerámica asociada del siglo XVIII, seccionado, como en los otros sondeos, por las obras contemporáneas.

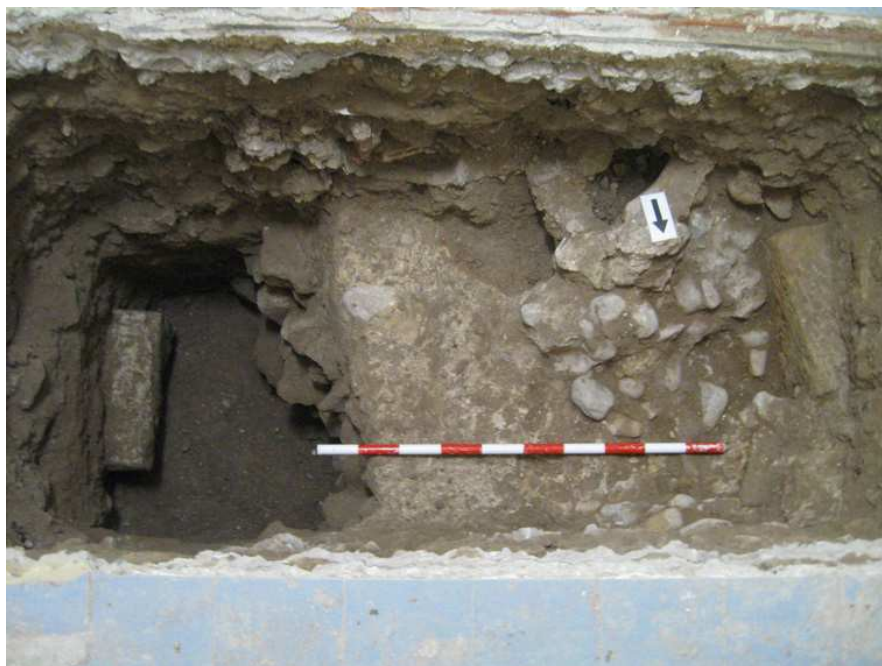
Sondeo 3 al final de la intervención

Por último, la época contemporánea, con las obras de cimentación y saneamiento del mercado que, en algunos casos, como en el sondeo 4, han cortado los niveles antiguos hasta llegar al estrato geológico, o en el sondeo 3, donde el canal de desagüe rompe la tinaja de almacenamiento del siglo XVIII. El año 1961, año de inauguración del mercado, sintetiza el último momento de intervención.

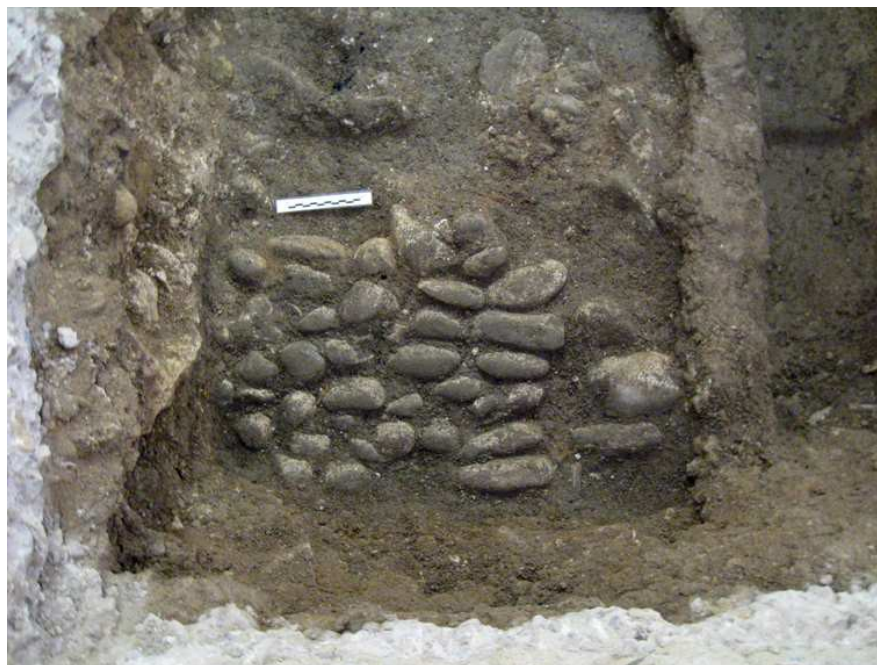
Detalle del pavimento de cantos rodados (siglo XVIII) del sondeo 4
