Ermita de Nuestra Señora de Monserrate (Orihuela)

Silvia Yus Cecilia

Intervenciones arqueológicas en la provincia de Alicante. 2010

Denominación de la intervención:	Ermita de Nuestra Señora de Monserrate
Municipio:	Orihuela
Comarca:	La Vega Baja / El Baix Segura
Director/codirectores:	Silvia Yus Cecilia
Equipo técnico:	—
Autor/autores del resumen:	Silvia Yus Cecilia
Promotor:	Excmo. Ayuntamiento de Orihuela
Nº de expediente:	2010/0160-A
Fecha de actuación:	03-2010
Coordenadas de localización:	X 680.453 – Y 4.217.692
Periodo cultural:	Ibérico, islámico, moderno, contemporáneo
Material depositado en:	Museo Arqueológico Comarcal de Orihuela
Tipo de intervención:	Excavación arqueológica

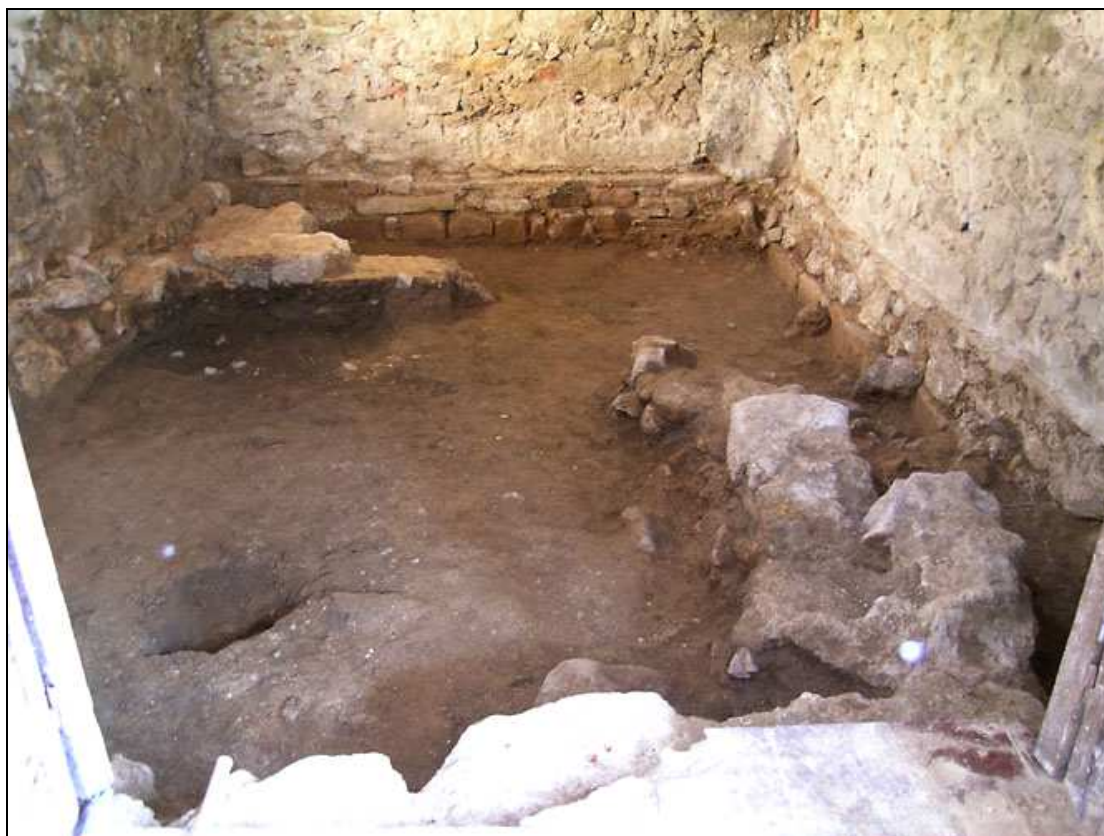
Vista general de la planta de excavación con hallazgos.

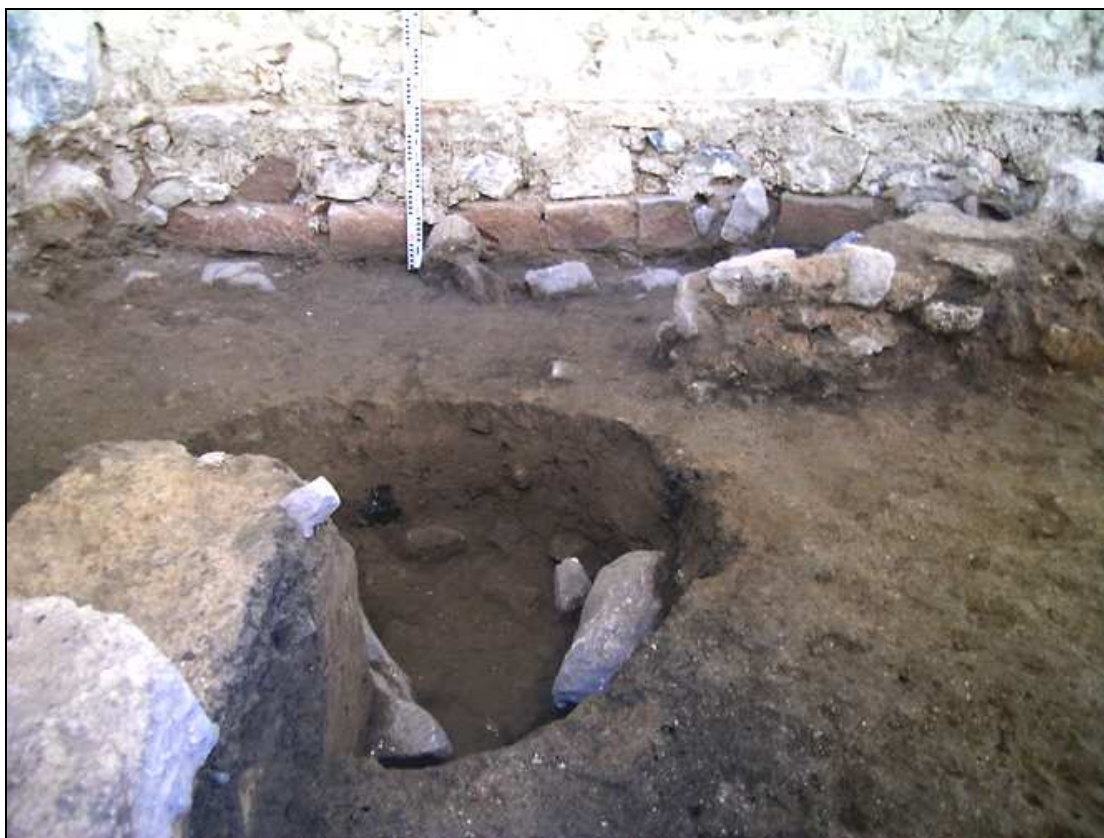
Vista del alzado oeste, con el silo en primer plano.

Un nivel anterior es el que aparece amortizado por la construcción del muro en planta de "L". Esta cimentación está amortizando el relleno que colmata un silo. La fosa de almacenamiento, de planta circular y sección con forma de campana, se ubica en la zona central de la mitad septentrional de la planta de la ermita.

El silo es la estructura más antigua documentada. Está excavado en un depósito de gravas en el que se recuperó material de cronología iberorromana. En el relleno interior hay una disolución de adobes que contenía fragmentos cerámicos de cronología islámica antigua, datados en torno al siglo IX-X –paredes de jarritos de pastas rosadas con trazos horizontales de almagra paralelos, marmitas sin vidriar y con biseles al exterior en el borde o la ausencia de formas vidriadas–, así como alguna pared ibérica. Destacar la aparición de paredes de tinaja con una gran asa al exterior, producción característica desde el periodo visigodo (cuando se producen con pastas amarillentas) hasta principios del siglo XI. A partir de época emiral el tipo de pastas es más naranja, que son como las que se recuperan en la superficie de estudio. No se han hallado restos estructurales con los que asociarlos, ni niveles de uso. Pero el tamaño de los fragmentos de las tinajas indica que tuvo que existir algún tipo de ocupación islámica en este sector, porque no son piezas rodadas procedentes de la ladera de la sierra y, además, corresponden a un contexto cronológico uniforme. Por tanto, denotan la presencia de algún tipo de poblamiento (demasiado alejado del interior de la medina), cuya muralla perimetral documentamos a la altura del paseo Calvo Sotelo.

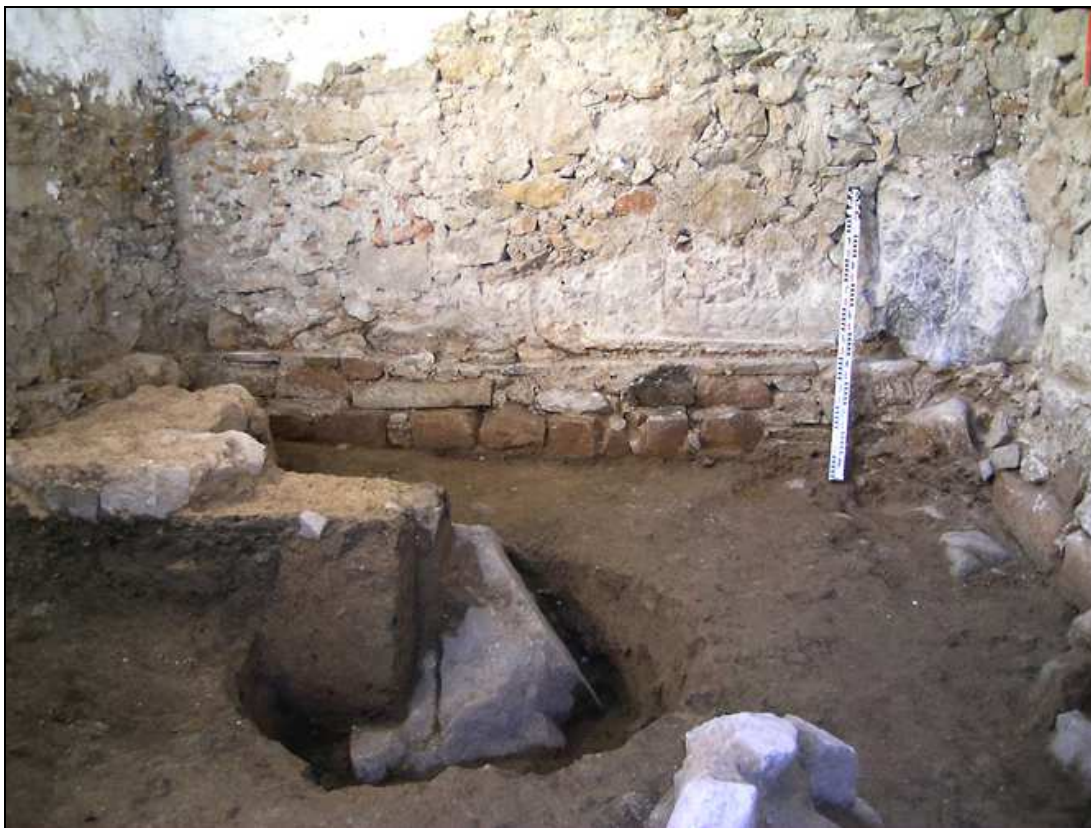
Vista del alzado norte con sillares en la base.

Otros muros anteriores a la construcción de la ermita, que pudieron ser coetáneos a los descritos, son los que se aprovechan como cimentación del edificio actual. Hasta donde deja ver la cota de cimentación rebajada, en los paramentos norte y este aparecen dos hiladas de sillarejos y sillares trabados con mortero de cal. Sobre éstas, el cimiento norte cuenta con una fila de lajas de piedra caliza sobre la que apoya el muro de mampostería propiamente dicho.

Estas piezas tuvieron que pertenecer a los alzados de una construcción previa, que se mantuvieron *in situ*, o ser aparejos reutilizados. Dadas las particulares características de los alzados de la ermita –elaborados con materiales reutilizados, de los que cabe destacar la baja calidad constructiva por el empleo de argamasas que tienen poca cal y, por tanto, se deterioran con facilidad–, es más probable que las hiladas de sillares deban relacionarse con una obra preexistente, porque si no, dichas piezas se hubiesen reservado para el alzado de la fachada.

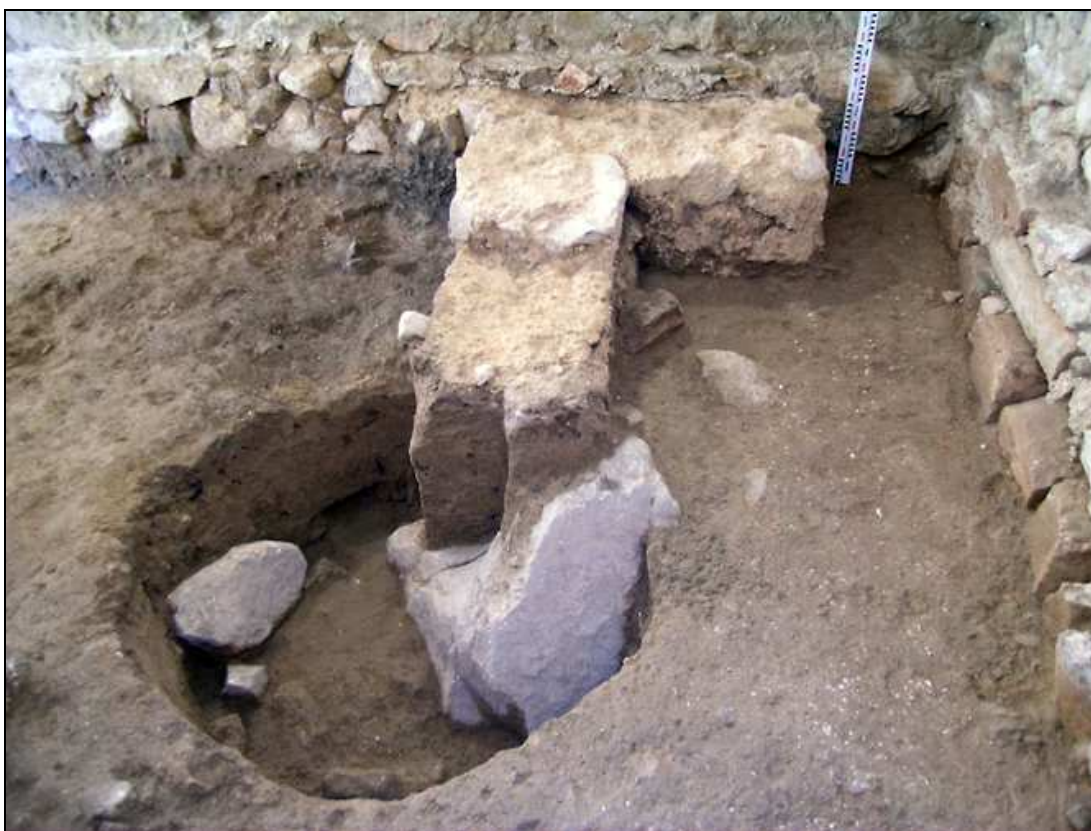
Vista del silo amortizado por un muro encofrado.

Otra de las estructuras se ubica en el interior de la ermita, en el cuadrante NO. Tiene planta en forma de "L", siendo su trazo más largo en sentido norte-sur y el más corto, este-oeste. Se le apoya en la zona más occidental el alzado del muro O de la ermita. Se trata de una obra compacta construida mediante la técnica del encofrado, apoyada sobre una primera tongada de mortero de cal sobre la que se disponen los aparejos de piedra en los que se alza el tapial. Este conjunto de cimentaciones ha perdido su alzado, no habiéndose conservado siquiera evidencias de sus derrumbes en los rellenos, por lo que no puede descartarse que se tratase de sillarejos, sillares y lajas que fueran reutilizados en la construcción de la ermita.
